TOYOTA TOYOTA YARIS 2WD

TESTDATO: 21.01.2026

UX74389

NBF Tilstandsrapport er utarbeidet av Norges Bilbransjeforbund og Forbrukerrådet.

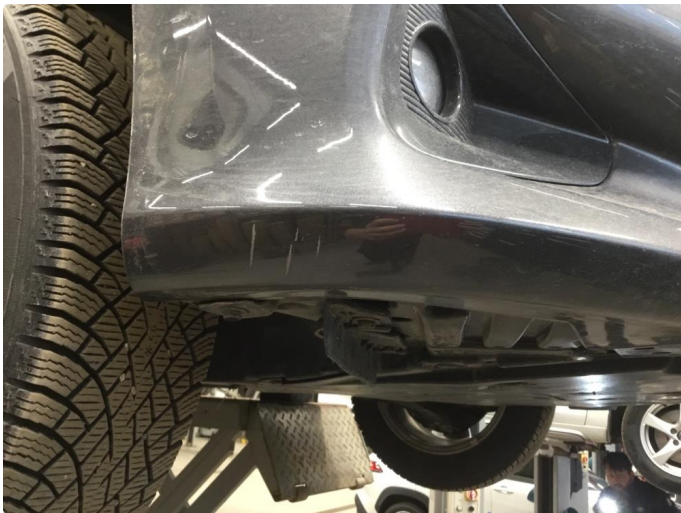
| Punkt | Beskrivelse | Plassering |
|---|---|---|
| 1.3 Støtfanger | skrubbskader underkant | foran |

1.3 Skrubbskader underkant

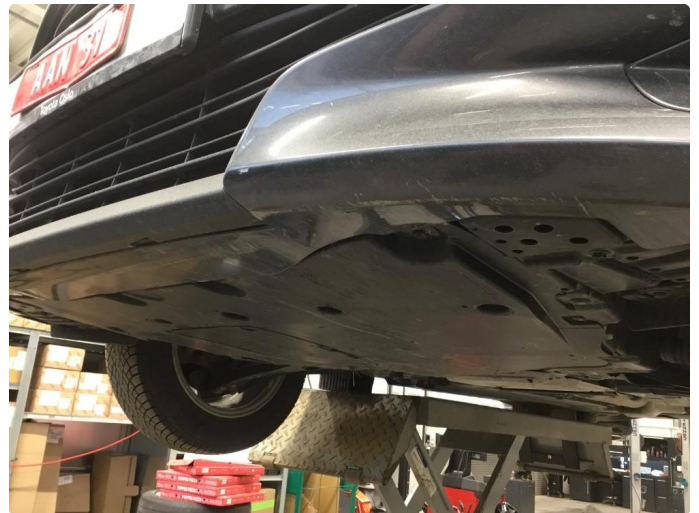
1.3 Skrubbskader underkant
