TOYOTA COROLLA 4WD

KODE: 1689592

CHASSISNR: JTNACABB60J007508

NBF Tilstandsrapport er utarbeidet av Norges Bilbransjeforbund og Forbrukerrådet.

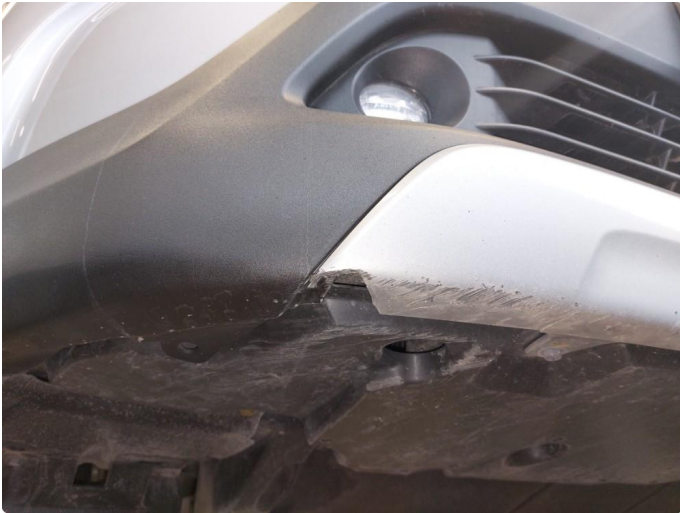
| Punkt | | Beskrivelse | Plassering |
|---|---|---|---|
| 1.1 | Støtfanger | sprukket | nede - høyre foran |

1.1 Sprukket

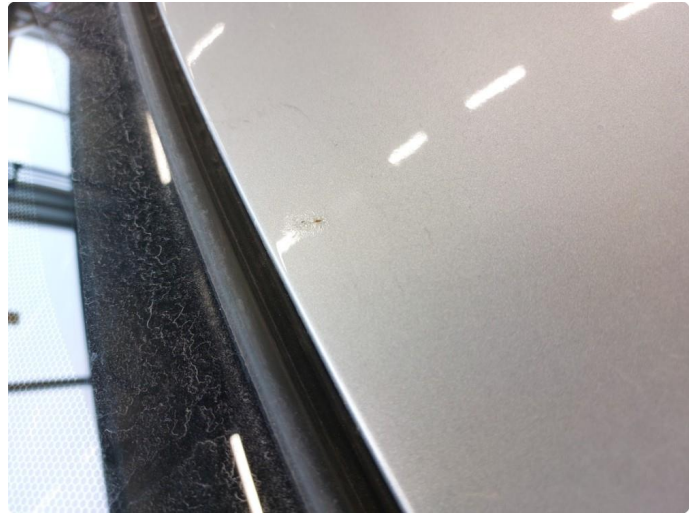
| Punkt | | Beskrivelse | Plassering |
|---|---|---|---|
| 1.2 | Tak | steinsprut med rust | venstre foran |

1.2 Steinsprut med rust
