TOYOTA COROLLA 4WD

CHASSISNR: JTNACABB90J001833

NBF Tilstandsrapport er utarbeidet av Norges Bilbransjeforbund og Forbrukerrådet.

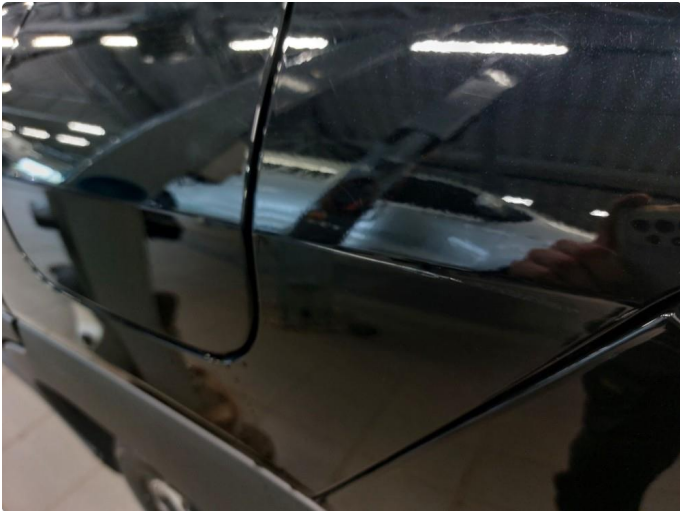
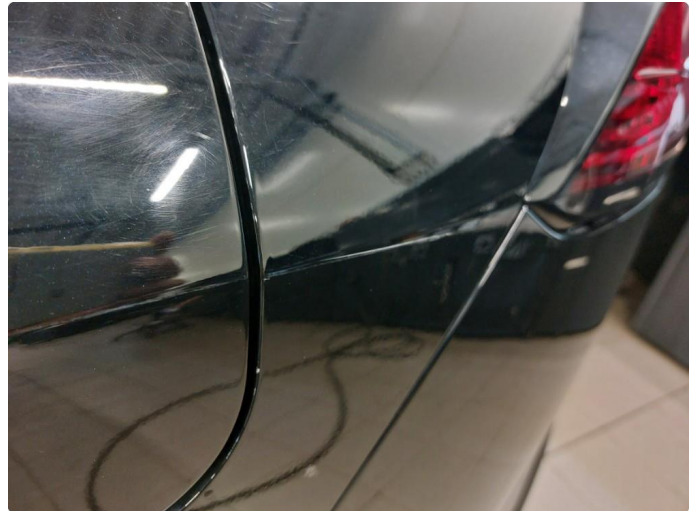
| Punkt | Beskrivelse | Plassering |
|---|---|---|
| 1.1 Skjermer | ripe(r) | venstre bak |

1.1 Ripe(r)

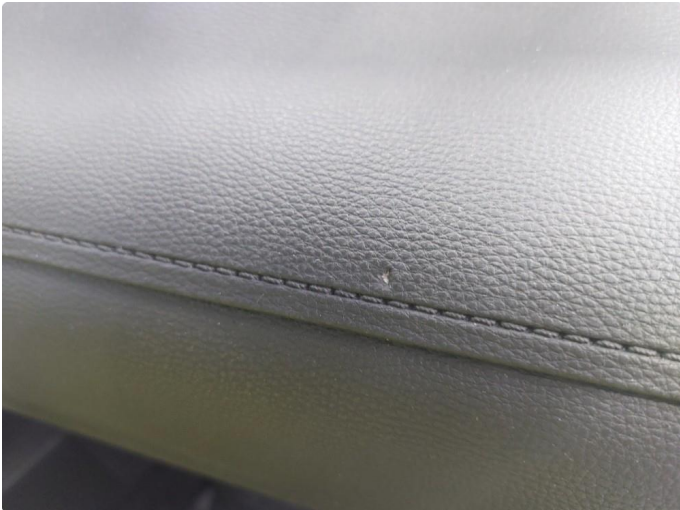
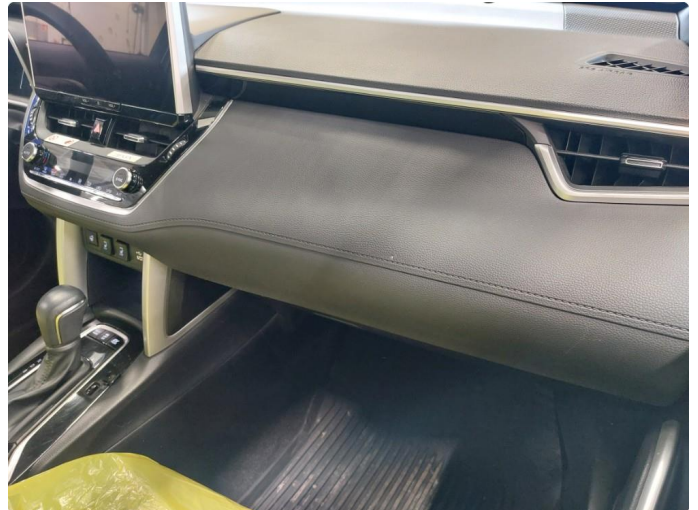
| Punkt | Beskrivelse | Plassering |
|---|---|---|
| 2.1 Dashbord | riper/rift/sprekker | høyre foran |

2.1 Riper/rift/sprekker
