MAZDA MAZDA CX-60 / KH01 4WD

TESTDATO: 27.08.2026

**HT26164**

NBF Tilstandsrapport er utarbeidet av Norges Bilbransjeforbund og Forbrukerrådet.

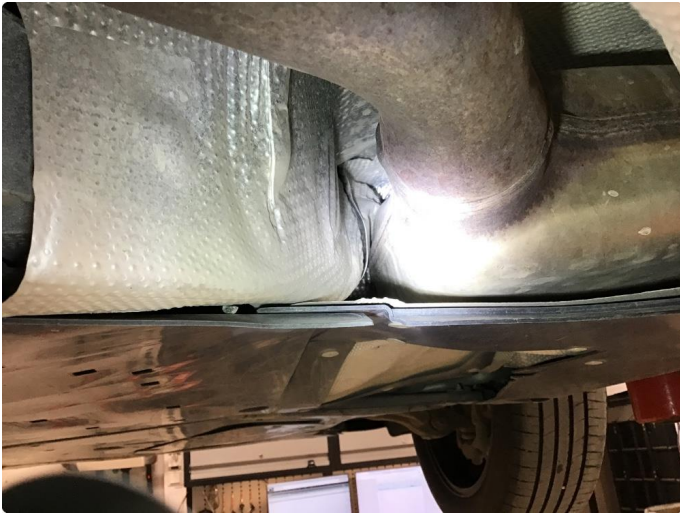
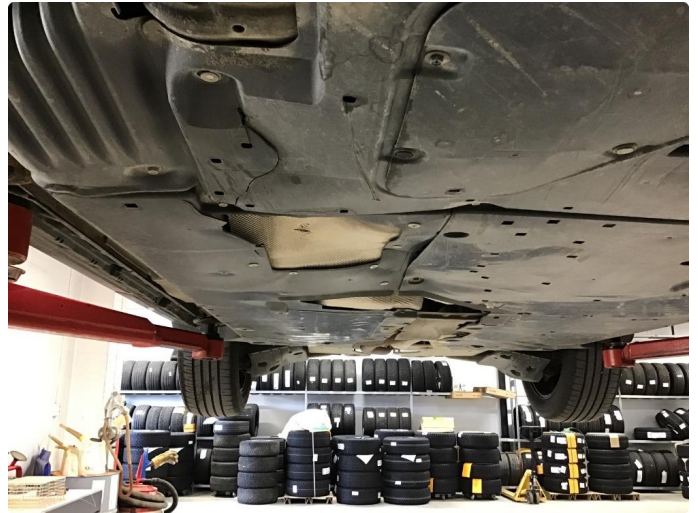
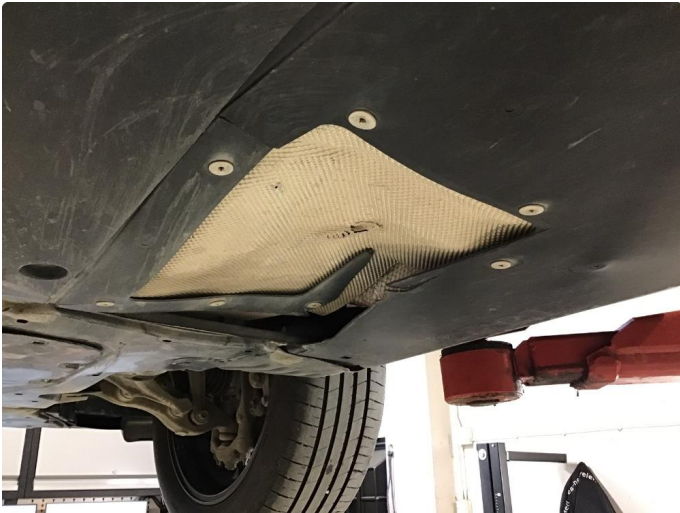
| Punkt | | Beskrivelse | Plassering |
|---|---|---|---|
| 1.1 | Under bil | beskyttelsesplate skadet | |

1.1 Beskyttelsesplate skadet

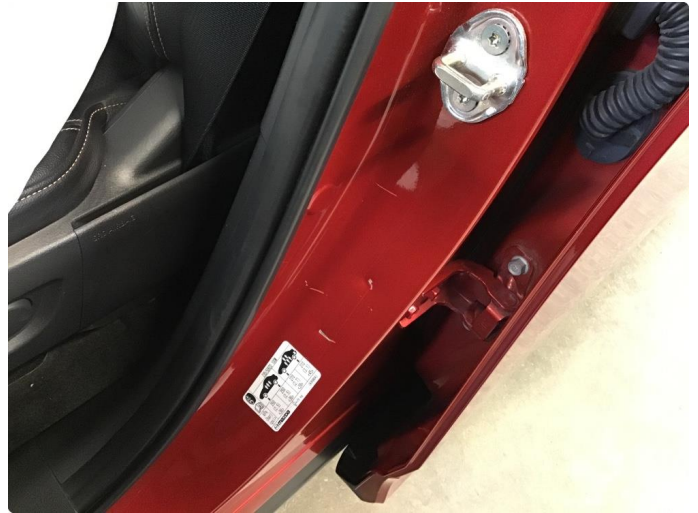
| Punkt | | Beskrivelse | Plassering |
|---|---|---|---|
| 1.2 | Stolpe | bulk med lakkskade | |

1.2 Bulk med lakkskade
