LEXUS LEXUS RX450H 4WD
TESTDATO: 13.06.2024
KODE: 1384208

BT92440	89 649 KM	28.03.2019 Førstegang registrert	Bensin hybrid - Hybrid, ikke ladbar
----------------	------------------	--	--

NBF Tilstandsrapport er utarbeidet av Norges Bilbransjeforbund og Forbrukerrådet.

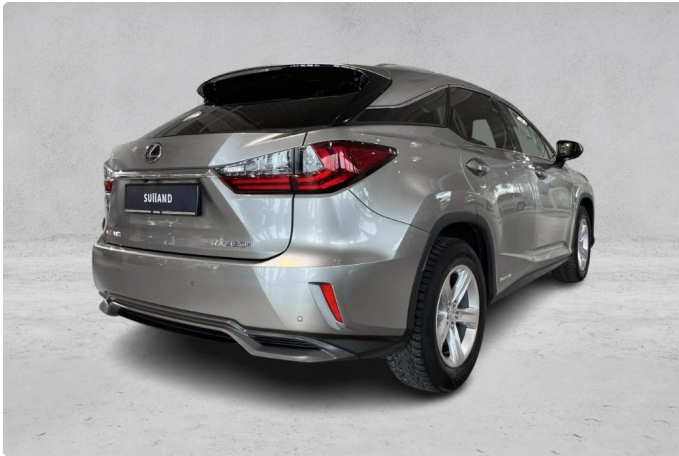
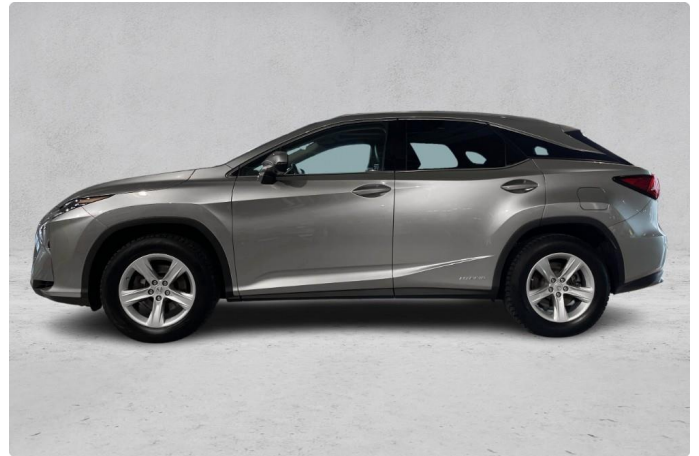
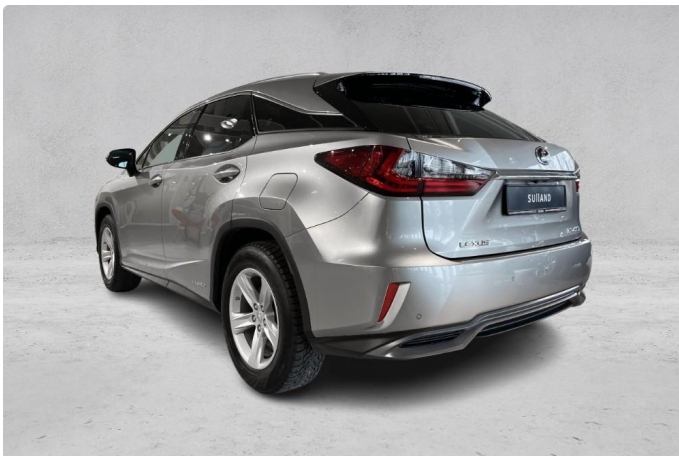
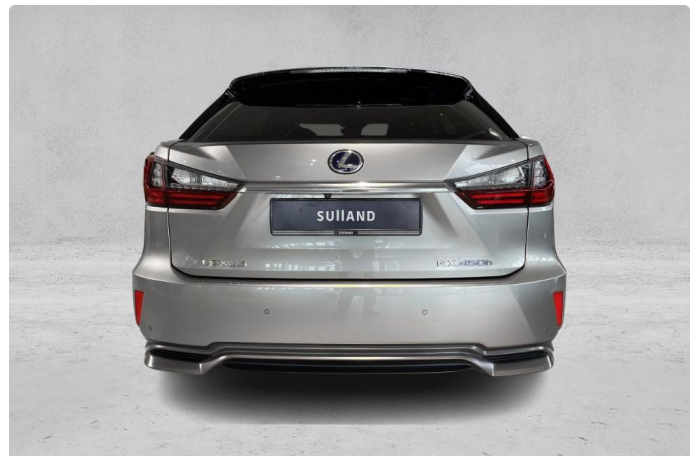
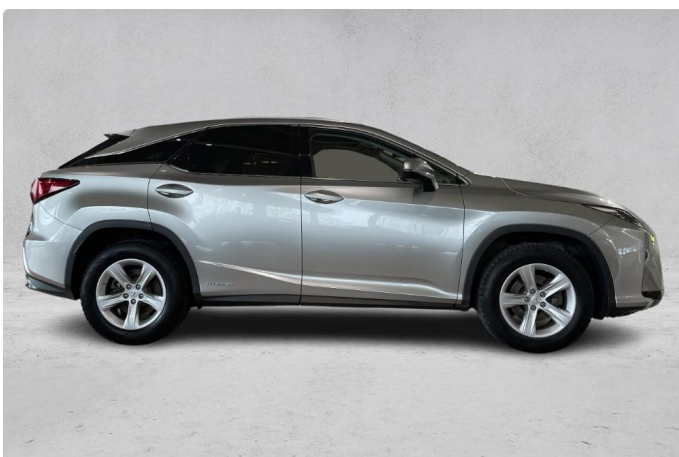
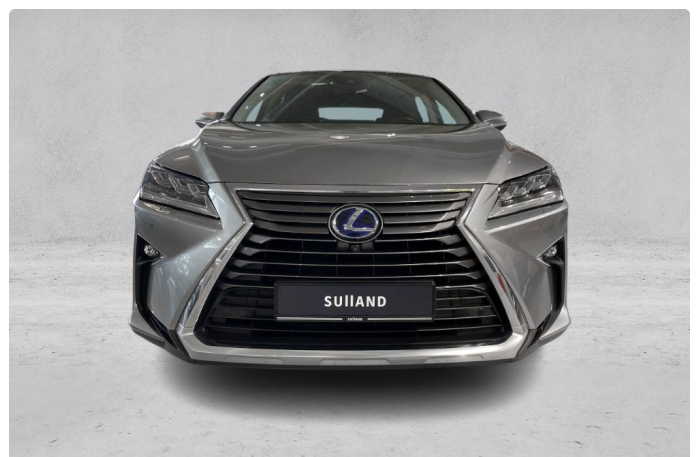
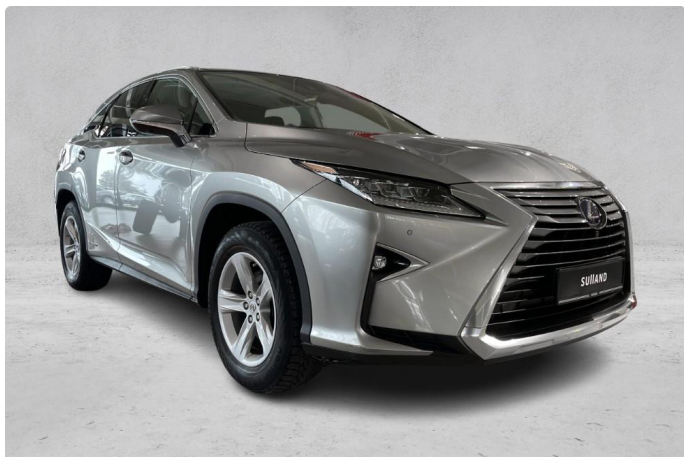
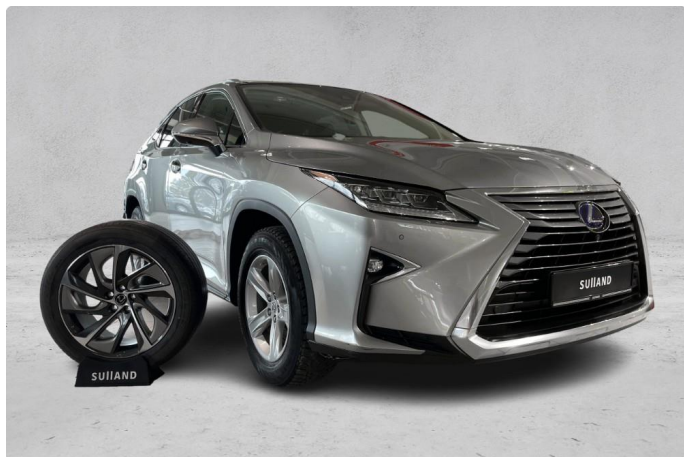
Punkt	Beskrivelse	Plassering
1. EKSTERIØR		
1.1 Lakk	Noe oppriper lakk på nedre del av støtfanger foran, begge sider	
1.2 Lakk	Noe riper ved innlastings sone bak	
1.3 Lakk	Noe lakk slitasje etter stein sprut, helt normalt ift kjørelengde	Nedre del av bil, begge sider
1.4 Panser	Noe steinsprut
