KIA EV6 4WD
TESTDATO: 14.01.2025
KODE: 1613573

EF79603	73 000 KM	09.06.2023 Førstegang registrert	Elektrisk
----------------	------------------	--	------------------

NBF Tilstandsrapport er utarbeidet av Norges Bilbransjeforbund og Forbrukerrådet.

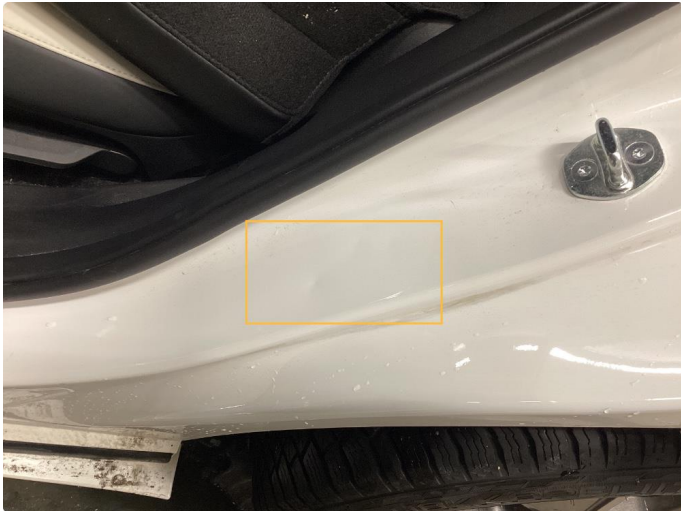
Punkt	Beskrivelse	Plassering
1. EKSTERIØR		
1.1 Døråpning	bulk	venstre bak
1.2 Støtfanger	ripe(r) ned til grunning	bak

1.1 Bulk

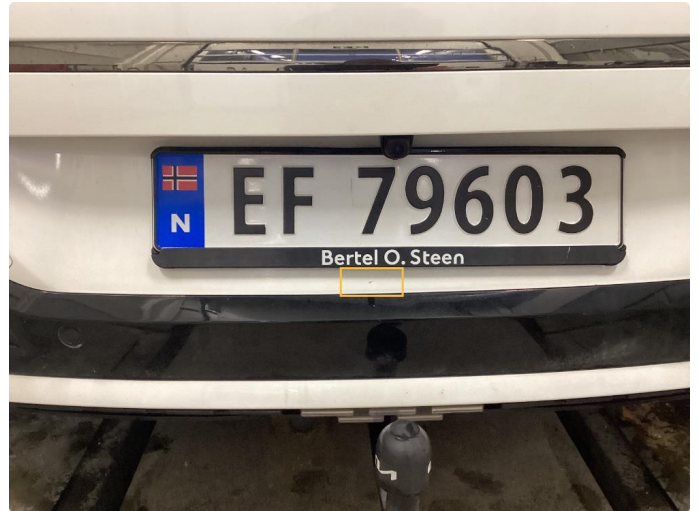
1.2 Ripe(r) ned til grunning
