PEUGEOT 2008 2WD

TESTDATO: 20.09.2025

NBF Tilstandsrapport er utarbeidet av Norges Bilbransjeforbund og Forbrukerrådet.

## OPPSUMMERT STATUS PÅ KJØRETØY

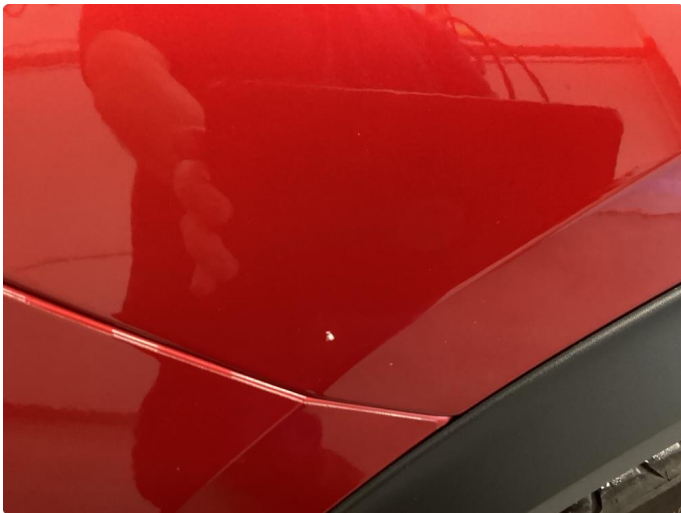
| Punkt | | Beskrivelse | Plassering |
|---|---|---|---|
| 1.1 | Skjermer | steinsprut | høyre foran - venstre foran |

1.1 Steinsprut

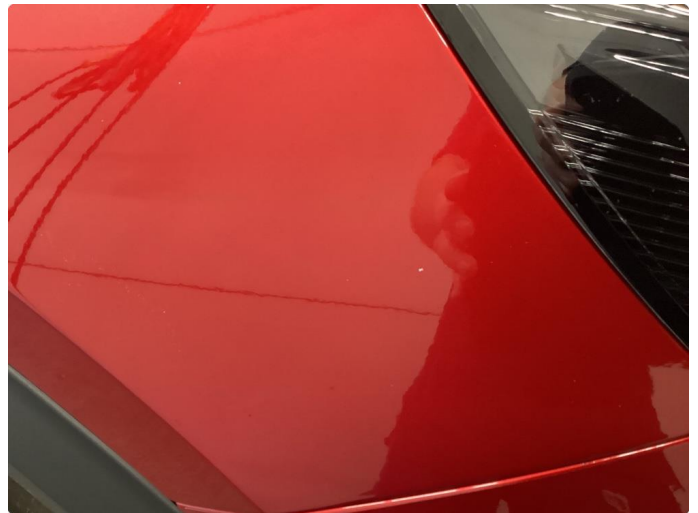
1.1 Steinsprut
