MERCEDES-BENZ EQE 350 4MATIC 4WD

TESTDATO: 09.07.2025

EH77149

NBF Tilstandsrapport er utarbeidet av Norges Bilbransjeforbund og Forbrukerrådet.

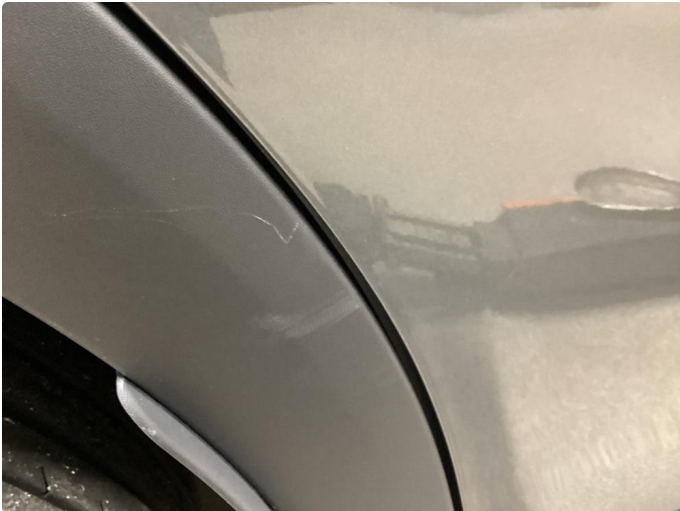
| Punkt | | Beskrivelse | Plassering |
|---|---|---|---|
| 1.1 | Skjermer | skjermutbygger ripe | høyre bak |

1.1 Skjermutbygger ripe
