AUDI E TRON SPORTBACK 55 / GE 4WD
TESTDATO: 30.04.2026
KODE: 2007785

ED38198

NBF Tilstandsrapport er utarbeidet av Norges Bilbransjeforbund og Forbrukerrådet.

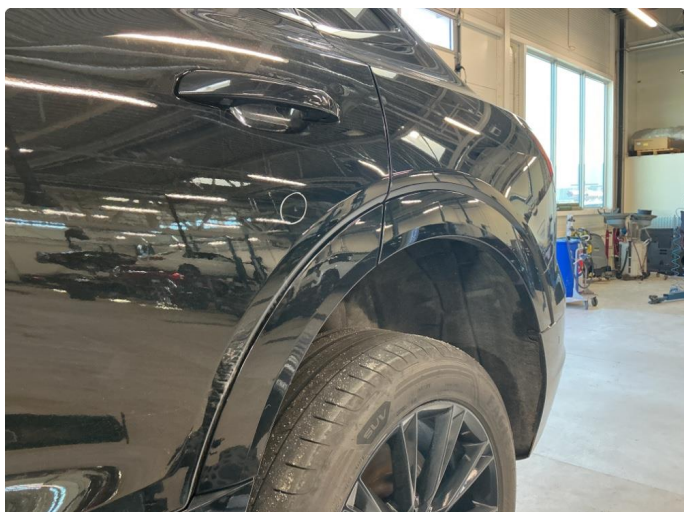
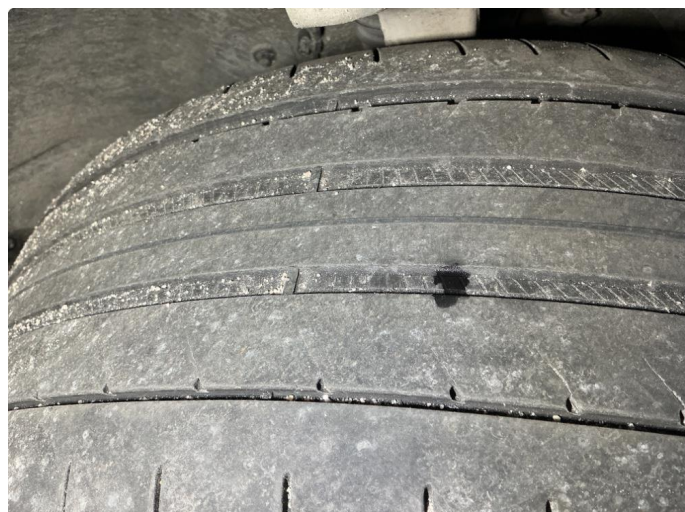
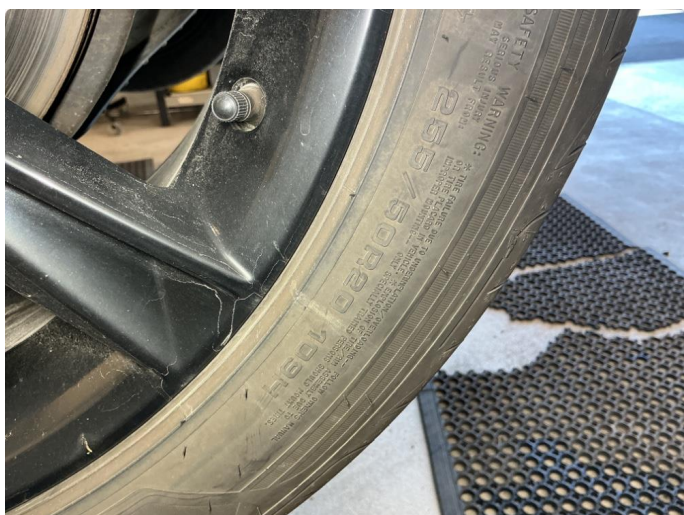
Punkt	Beskrivelse	Plassering
1. EKSTERIØR		
1.1 Dekk/Felger	Lite mønsterdybde på alle fire sommerdekk -

VENSTRE FORAN	HØYRE FORAN	VENSTRE BAK	HØYRE BAK
MØNSTERDYBDE SOMMERDEKK (MM)	2	2	3	3
MØNSTERDYBDE VINTERDEKK (MM)	6,5	6,5	7	7
