**VOLKSWAGEN ID.4 PRO 150 KW 2WD**
**TESTDATO: 27.10.2025**
**KODE: 1840666**

NBF Tilstandsrapport er utarbeidet av Norges Bilbransjeforbund og Forbrukerrådet.

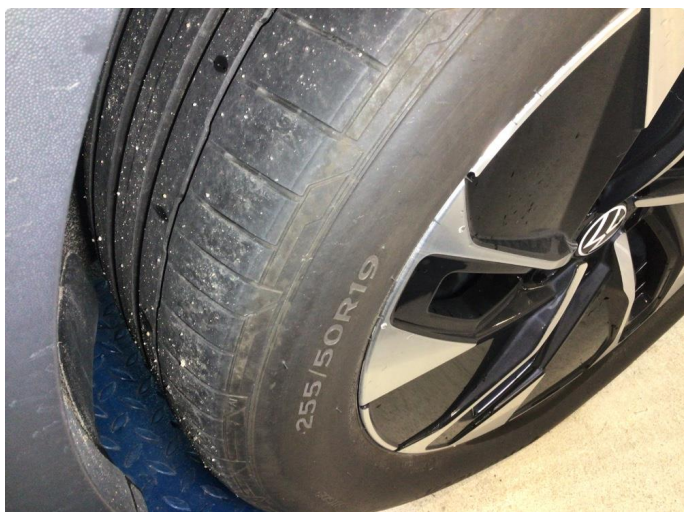
| Punkt | | Beskrivelse | Plassering |
|---|---|---|---|
| 1.1 | Dekk/Felger | Lite mønsterdybde på 2 stykk sommerdekk - bakdekk - 3 mm | |

| | VENSTRE FORAN | HØYRE FORAN | VENSTRE BAK | HØYRE BAK |
|---|---|---|---|---|
| MØNSTERDYBDE SOMMERDEKK (MM) | 4 | 4 | 3 | 3 |
