KIA NIRO / DE 2WD
TESTDATO: 11.05.2026
KODE: 2001203

EB87624	46 874 KM	12.11.2020 Førstegang registrert	Elektr.
----------------	------------------	--	----------------

NBF Tilstandsrapport er utarbeidet av Norges Bilbransjeforbund og Forbrukerrådet.

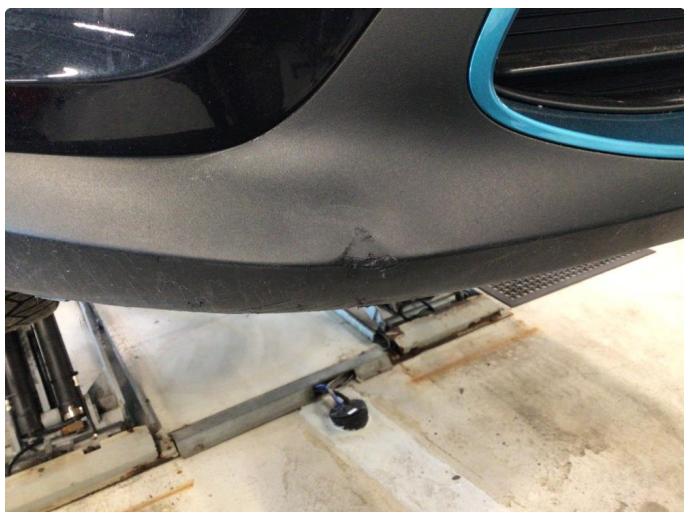
Punkt	Beskrivelse	Plassering
1. EKSTERIØR		
1.1 Støtfanger	skrubbskader underkant	høyre foran

1.1 Skrubbskader underkant

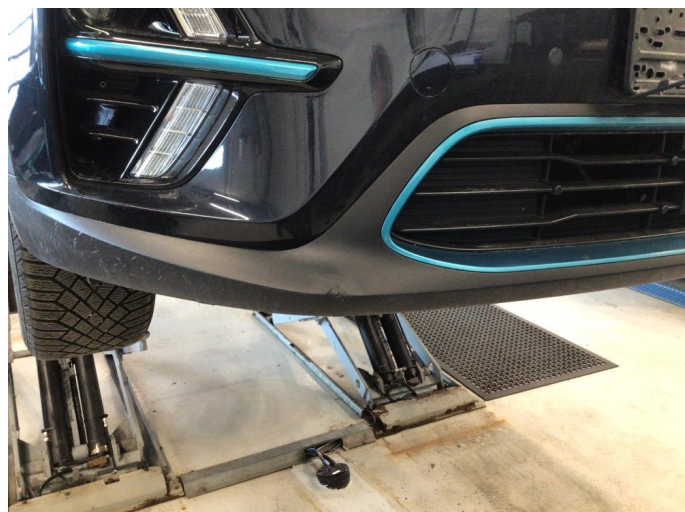
1.1 Skrubbskader underkant
