MERCEDES-BENZ EQE 300 2WD

TESTDATO: 10.09.2025

NBF Tilstandsrapport er utarbeidet av Norges Bilbransjeforbund og Forbrukerrådet.

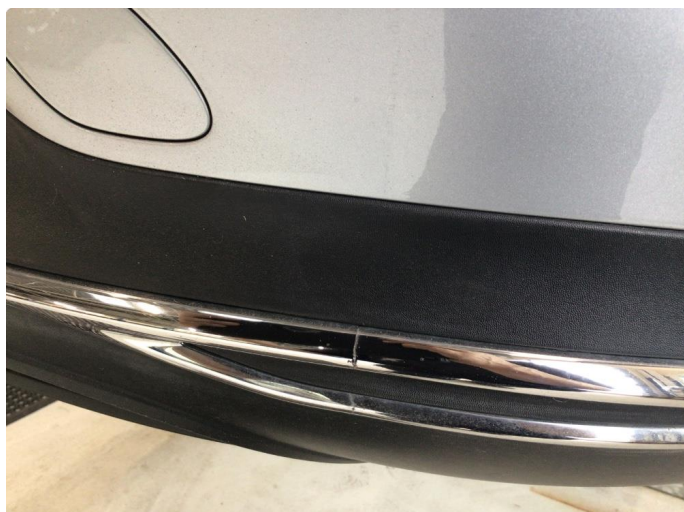
| Punkt | | Beskrivelse | Plassering |
|---|---|---|---|
| 1.2 | Støtfanger | Liten skade på støtfanger bak høyre side | |
