PEUGEOT EXPERT 2WD

TESTDATO: 06.02.2026

NBF Tilstandsrapport er utarbeidet av Norges Bilbransjeforbund og Forbrukerrådet.

## OPPSUMMERT STATUS PÅ KJØRETØY

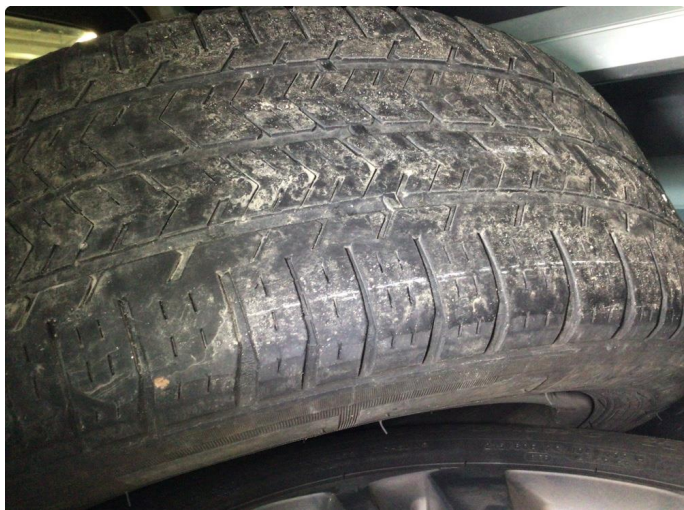
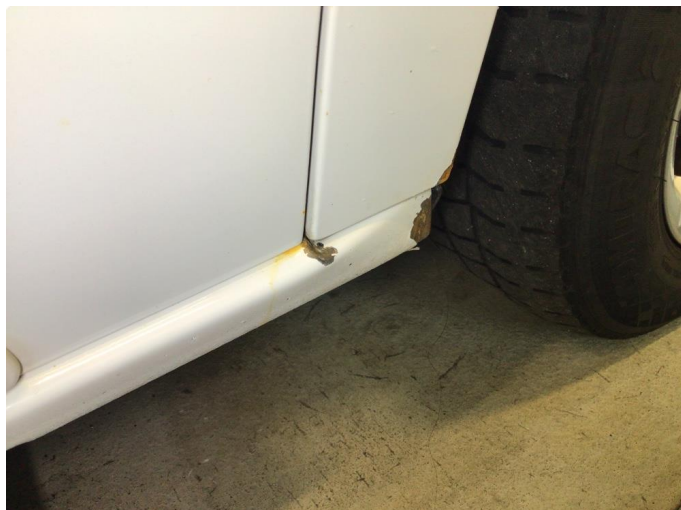
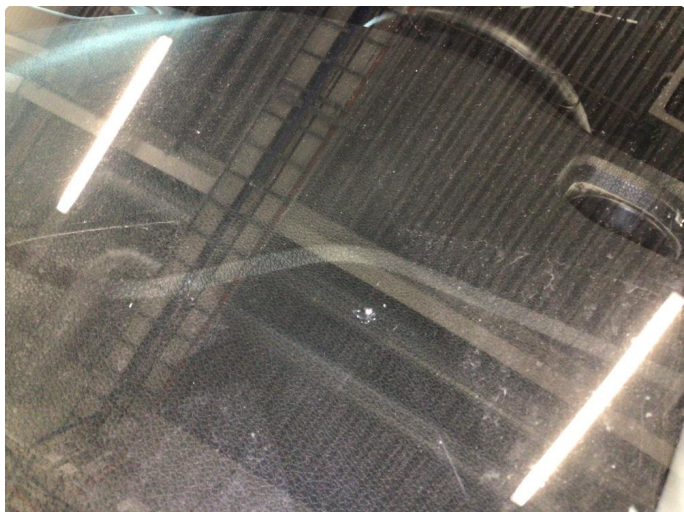
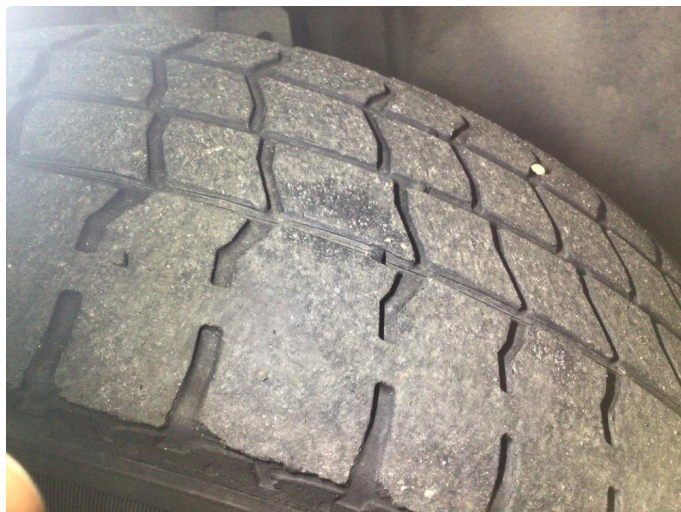
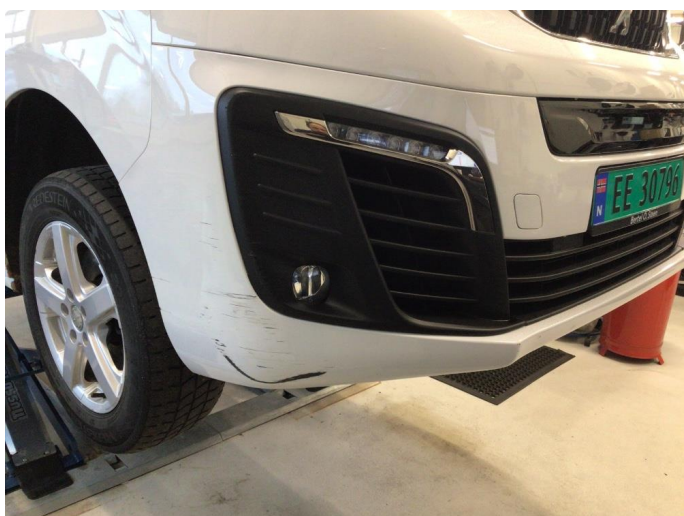
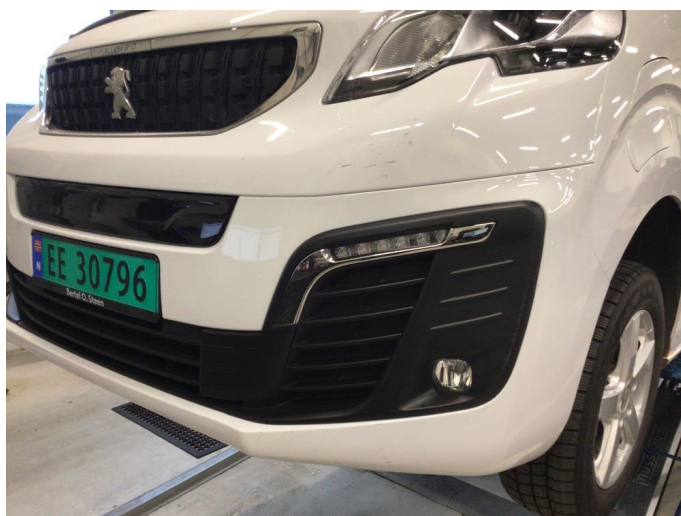
| Punkt | Beskrivelse | Plassering |
|---|---|---|
| 1.1 Dører | Bulk på venstre skyvedør - | |
| 1.2 Dekk/Felger | Lite mønsterdybde på sommerhjul - alle 4 skiftes. | |
| 1.3 Dekk/Felger | For lite mønsterdybde vinterdekk - alle 4 skiftes. | |
