PEUGEOT EXPERT TRAVELLER 2WD

TESTDATO: 16.02.2026

ED62224

NBF Tilstandsrapport er utarbeidet av Norges Bilbransjeforbund og Forbrukerrådet.

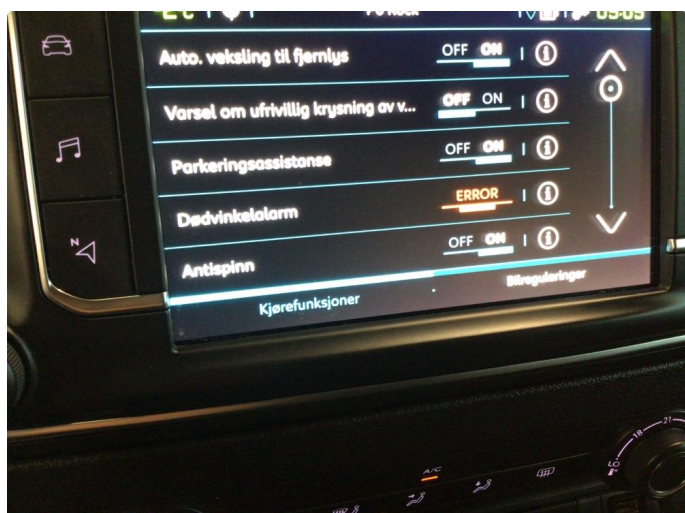
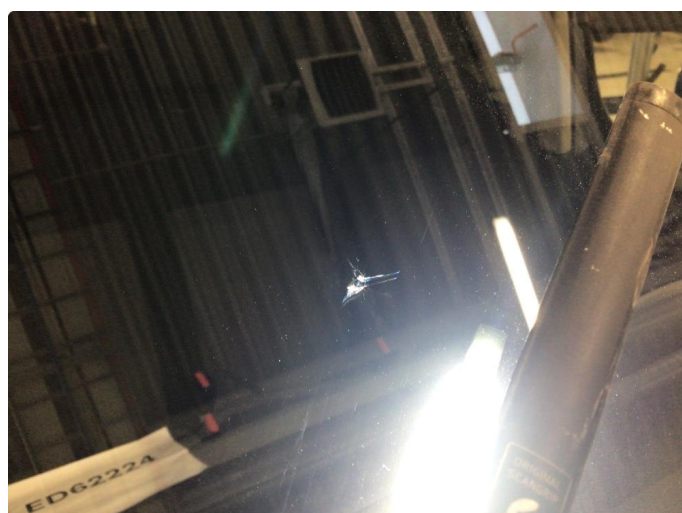
| Punkt | | Beskrivelse | Plassering |
|---|---|---|---|
| 1.1 | Frontvindu | Steinsprut med sprekker i frontrute - høyre side - frontrute skiftes - | |
