PEUGEOT 5008 SUV 131 HK AUTOMAT FORHJULSDRIFT
TESTDATO: 02.12.2024
KODE: 1524326

AS65831	82 483 KM	03.09.2021 Førstegang registrert	Diesel
----------------	------------------	--------------------------------------------	---------------

CHASSISNR: VF3MCYHZUMS159781	BRUKTIMPORT: Nei
KJØRETØY: Personbil	FRIST FOR PKK: 03.09.2025

NBF Tilstandsrapport er utarbeidet av Norges Bilbransjeforbund og Forbrukerrådet.

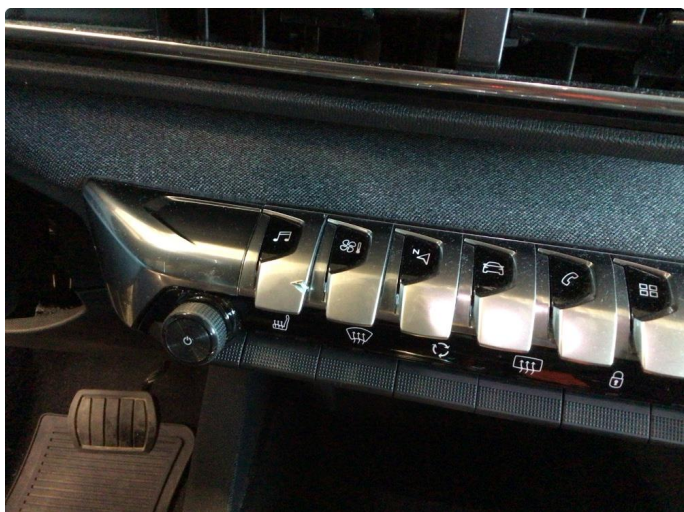
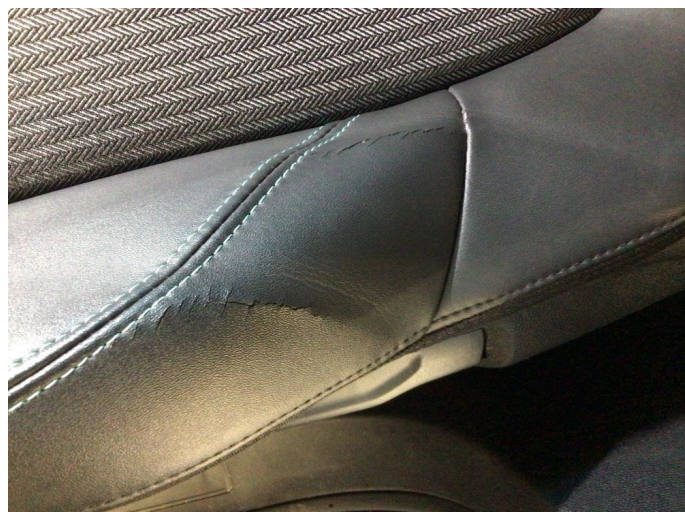
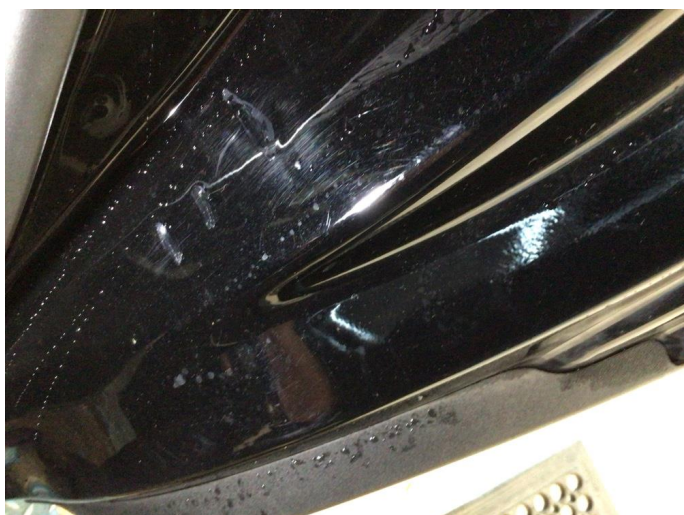
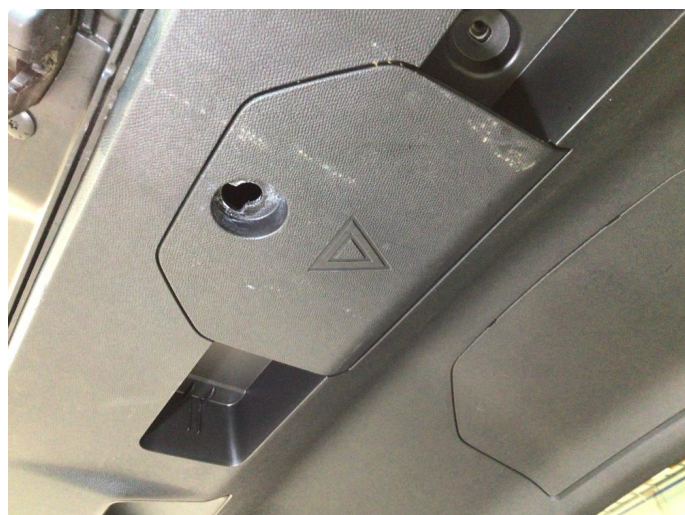
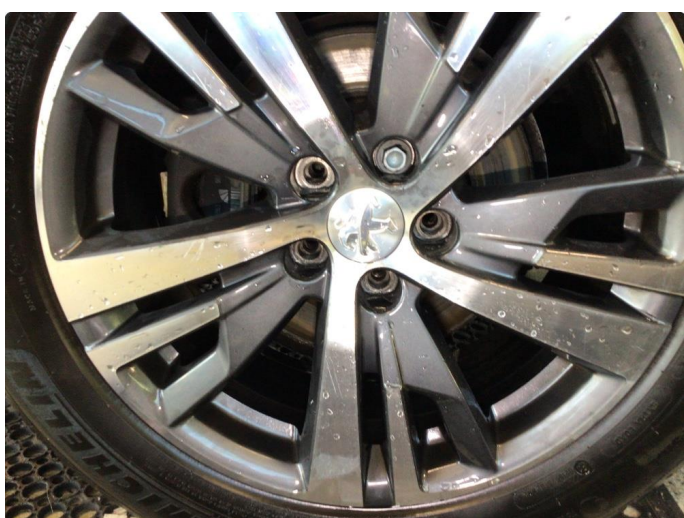
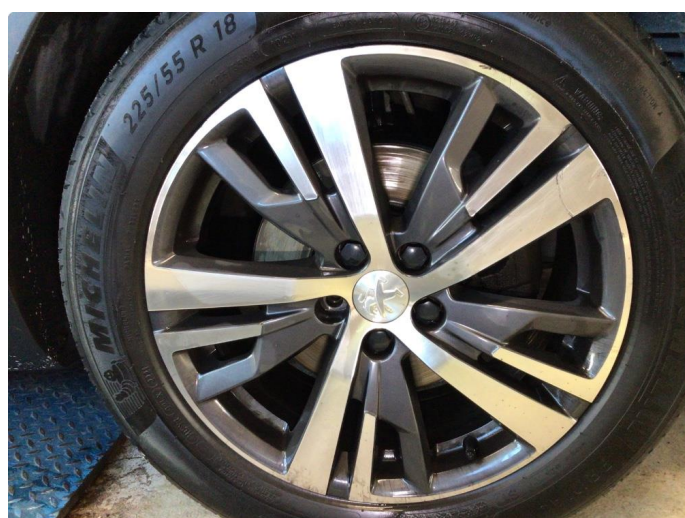
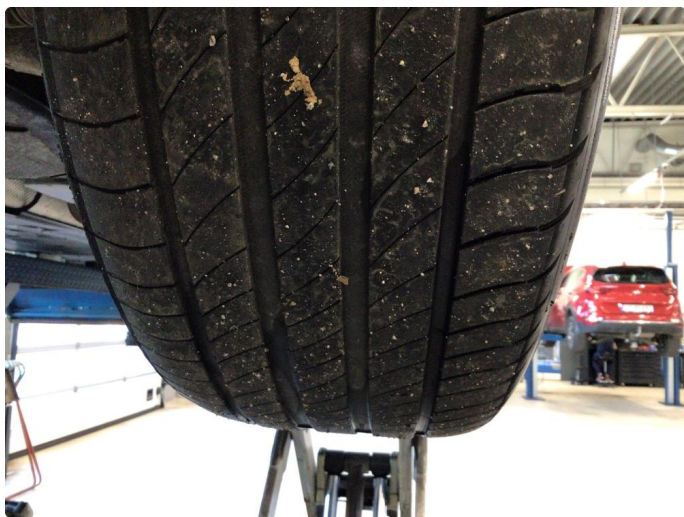
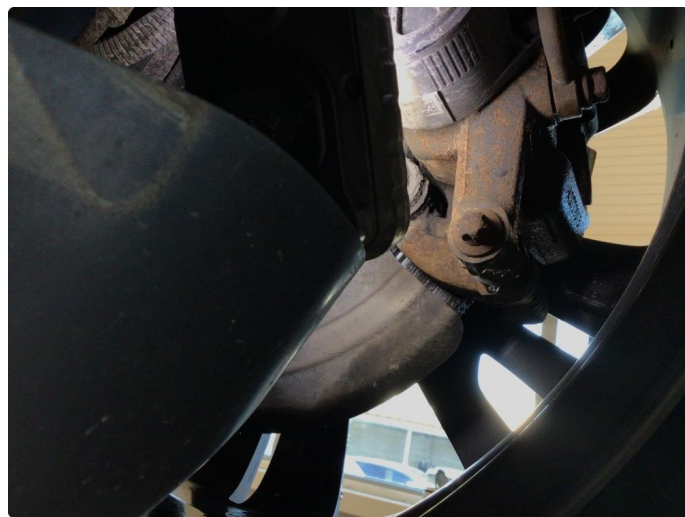
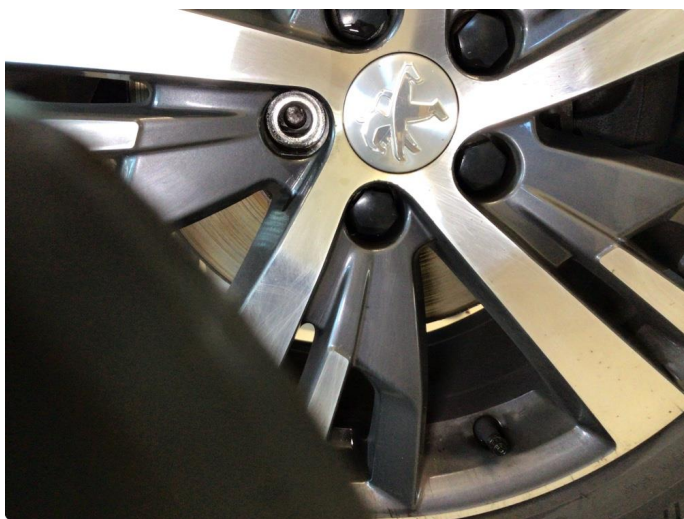
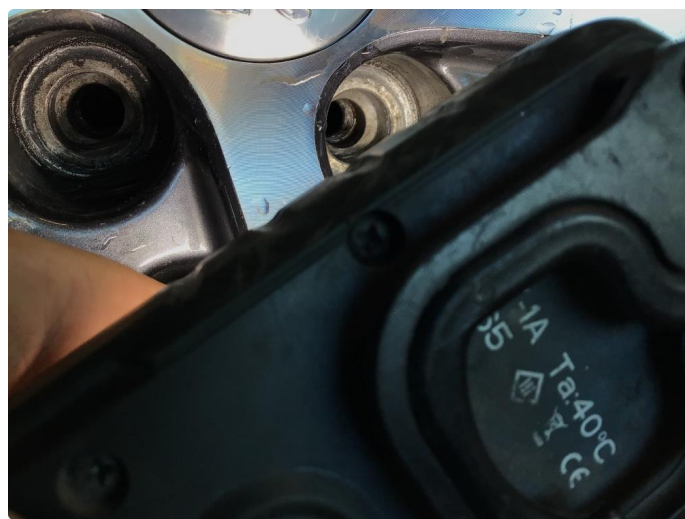
Punkt	Beskrivelse	Plassering
1. EKSTERIØR		
1.1 Dekk/Felger	kantkjørte felger på sommerhjul sett -	
2. INTERIØR		
2.1 Instrumenter og brytere	Skadet bryter til radio på dashbord	
2.2 Dørtrekk	Mangler knott og skruer til luke til varseltrekant - monteres -
