**KIA NIRO 2WD**
**TESTDATO: 25.09.2025**
**KODE: 1820451**

**ED88961**

**Elektrisk**
**CHASSISNR: KNACC81GFN5140149**
**BRUKTIMPORT: Nei**
**KJØRETØY: Personbil**
**FRIST FOR PKK: 30.03.2026**

NBF Tilstandsrapport er utarbeidet av Norges Bilbransjeforbund og Forbrukerrådet.

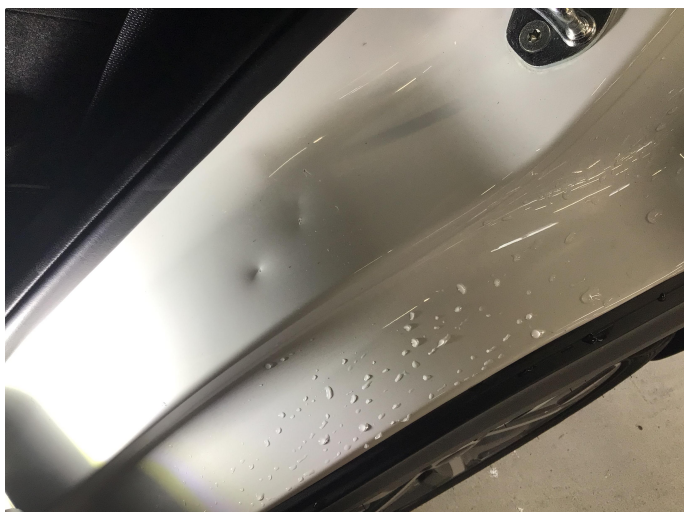
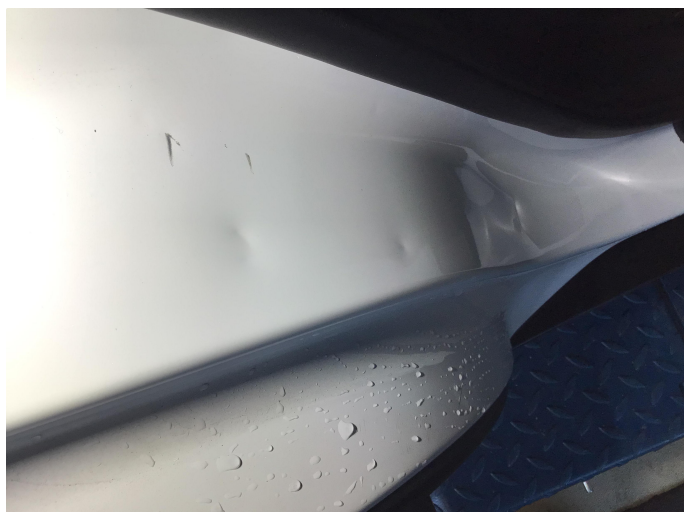
| Punkt | Beskrivelse | Plassering |
|---|---|---|
| 1.1 Døråpning | Bulker i døråpning til begge bakdører - rettes og sår pensles. | |
| 1.2 Ladeluke/tanklokk | Sprekker i ladeluke lokk - skiftes garanti. | |
| 2.1 Lys bak | Krakelering i glasset på alle 4 baklamper - skiftes garanti. | |
