PEUGEOT 208 2WD

TESTDATO: 10.11.2025

## OPPSUMMERT STATUS PÅ KJØRETØY

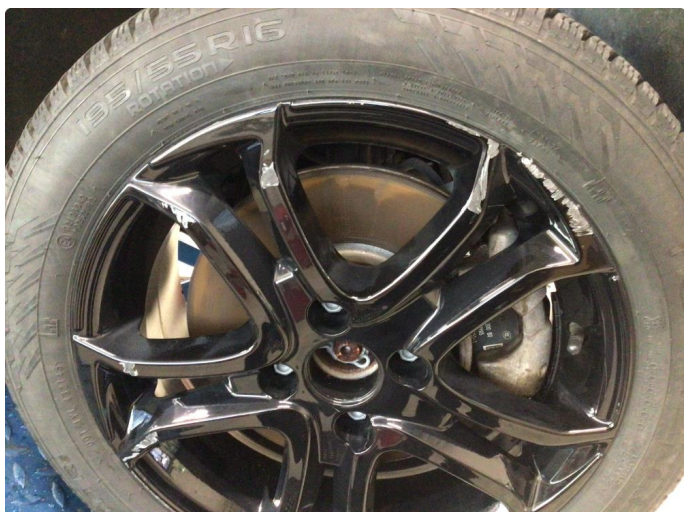
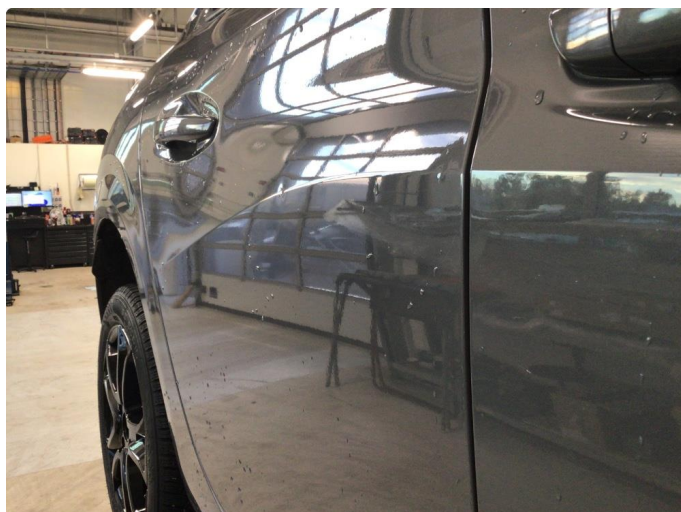
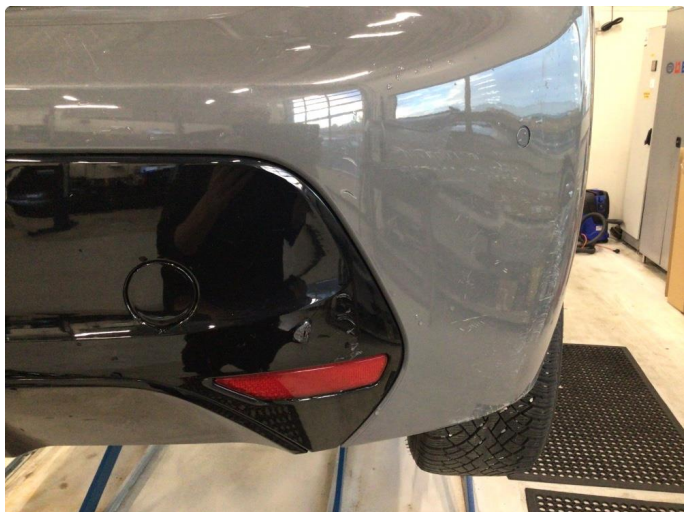
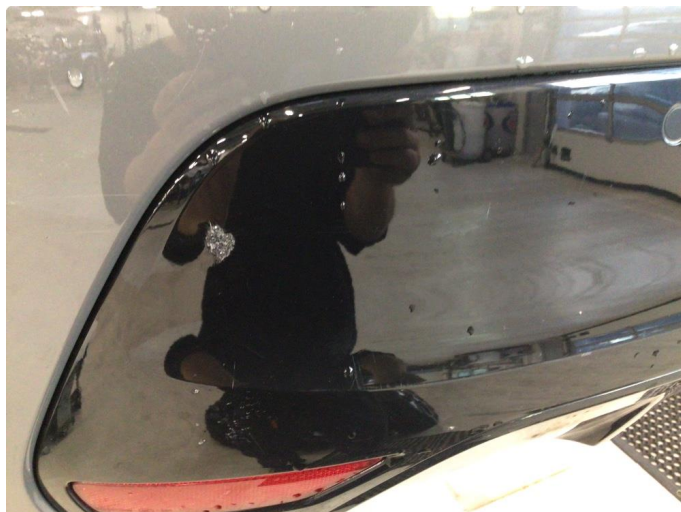
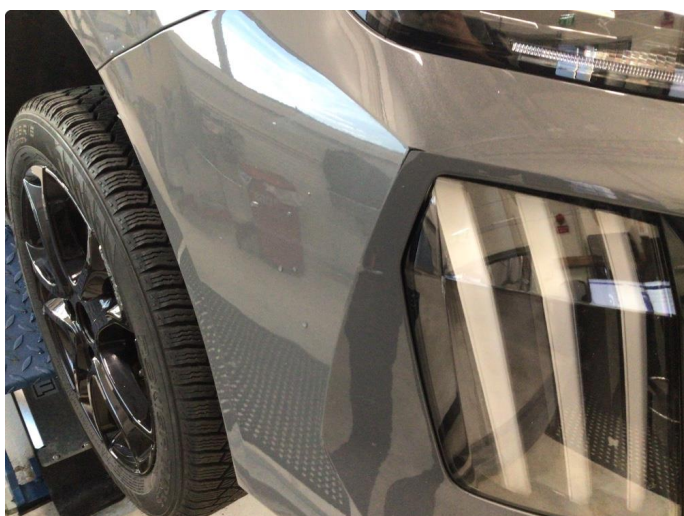
| Punkt | Beskrivelse | Plassering |
|---|---|---|
| 1.1 Dekk/Felger | Kantkjørt felg på vinterhjul sett + på to sommerhjul | |
