**NISSAN NISSAN LEAF 62KWH 2WD**
**TESTDATO: 03.04.2024**
**KODE: 1378302**

<b>PA21983</b>	<b>39 593 KM</b>	<b>04.08.2020</b> Førstegang registrert	<b>Elektrisk</b>
----------------	------------------	--	------------------

NBF Tilstandsrapport er utarbeidet av Norges Bilbransjeforbund og Forbrukerrådet.

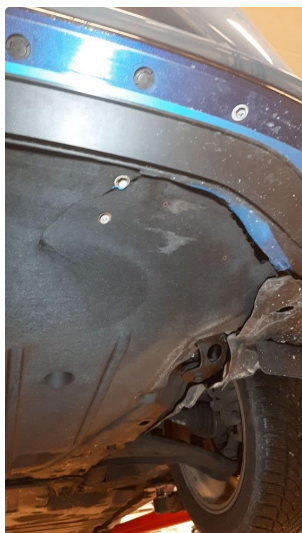
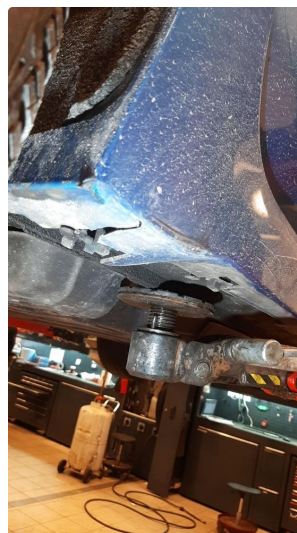
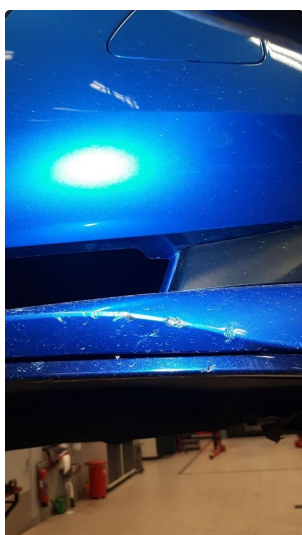
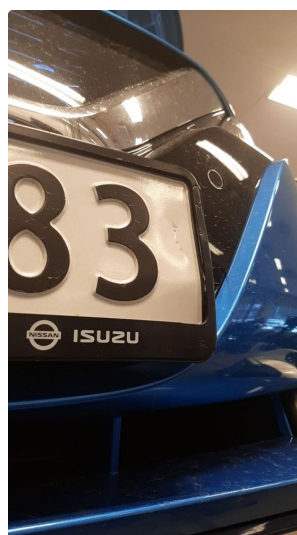
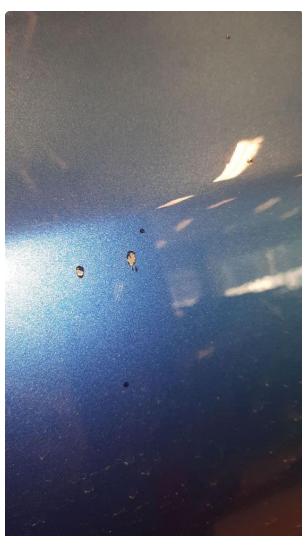
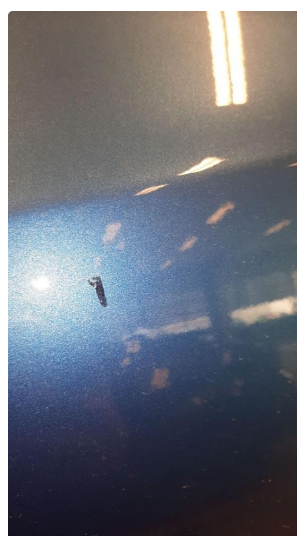
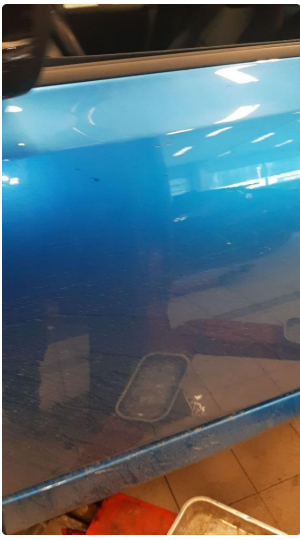
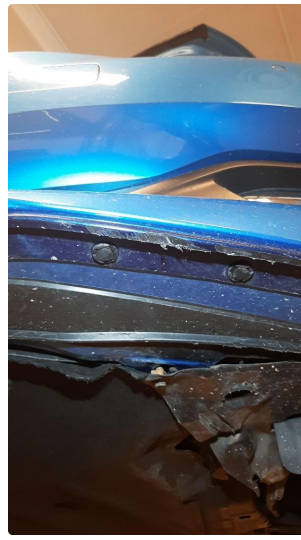
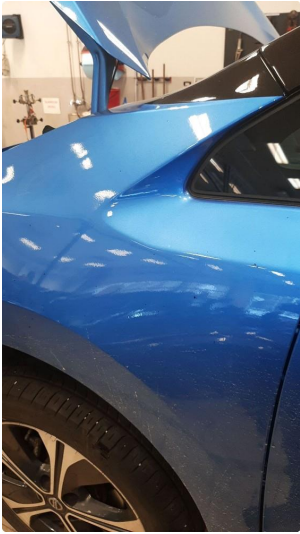
Punkt	Beskrivelse	Plassering
<b>1. EKSTERIØR</b>		
1.1 Lakk	øvrige feil	venstre
1.2 Dører	noe steinsprut	
1.3 Støtfanger	skrubbskader underkant	foran
1.4 Støtfanger	ripe(r) ned til grunning	
1.5 Støtfanger	bulk
