VOLVO XC90 235 HK AUTOMAT 4WD

TESTDATO: 05.02.2026

CHASSISNR: YV1LF68BCJ1320554

NBF Tilstandsrapport er utarbeidet av Norges Bilbransjeforbund og Forbrukerrådet.

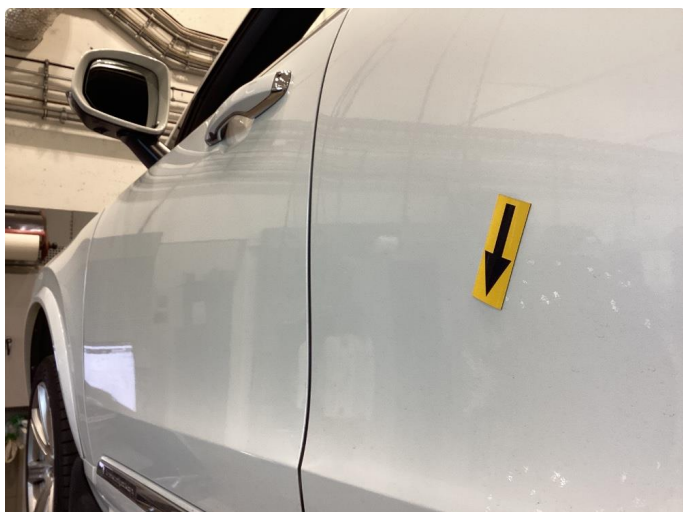
| Punkt | Beskrivelse | Plassering |
|---|---|---|
| 1.1 Dører | bulk - lakkeringsfri bulkfiks | midten - venstre bak |

1.1 Bulk - lakkeringsfri bulkfiks

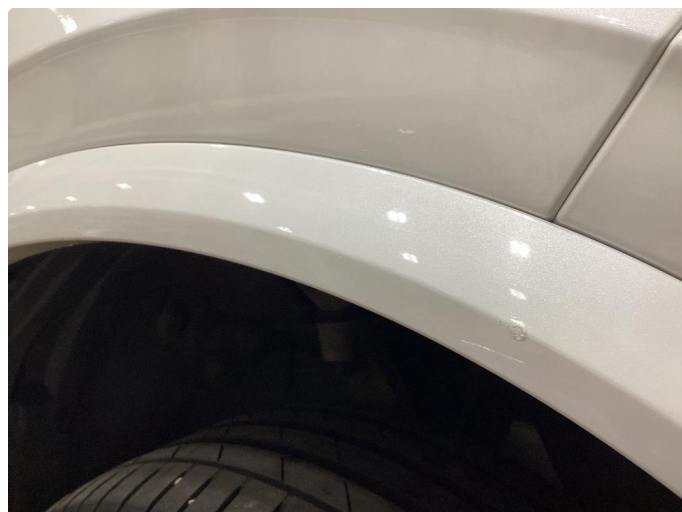
| Punkt | Beskrivelse | Plassering |
|---|---|---|
| 1.2 Skjermer | Liten ripe i skjermbredde | høyre foran |

1.2 Liten ripe i skjermbredder

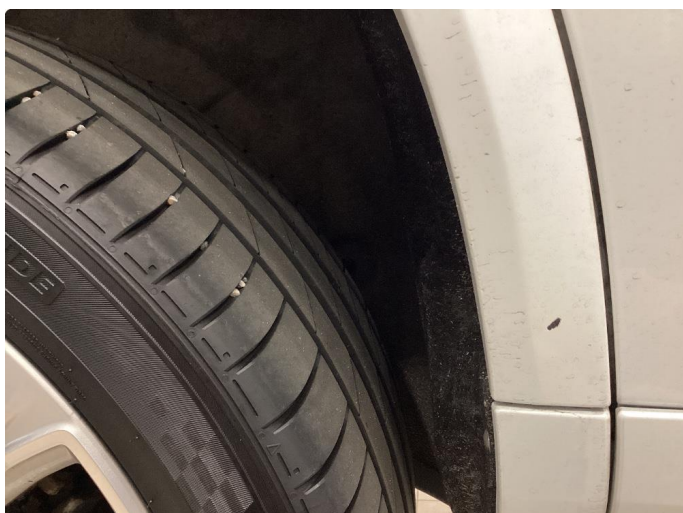
| Punkt | Beskrivelse | Plassering |
|---|---|---|
| 1.3 Skjermer | Steinsprut | nede - høyre bak |

1.3 Steinsprut

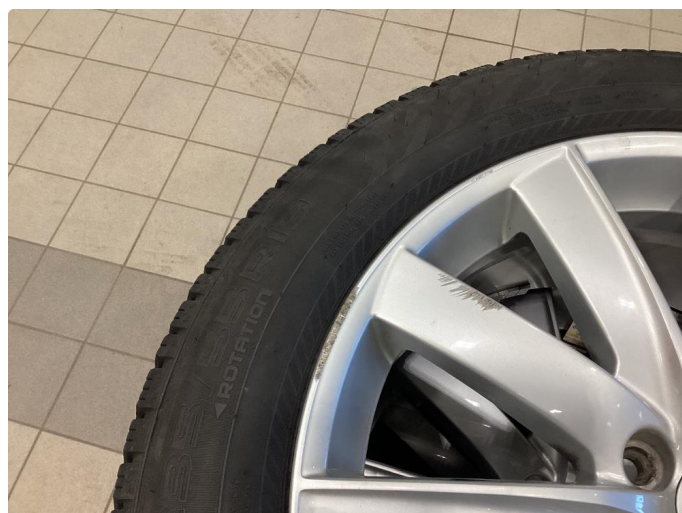
| Punkt | Beskrivelse | Plassering |
|---|---|---|
| 1.4 Dekk/Felger | Par skader langs kanten på vinterfelger | |

1.4 Par skader langs kanten på vinterfelger

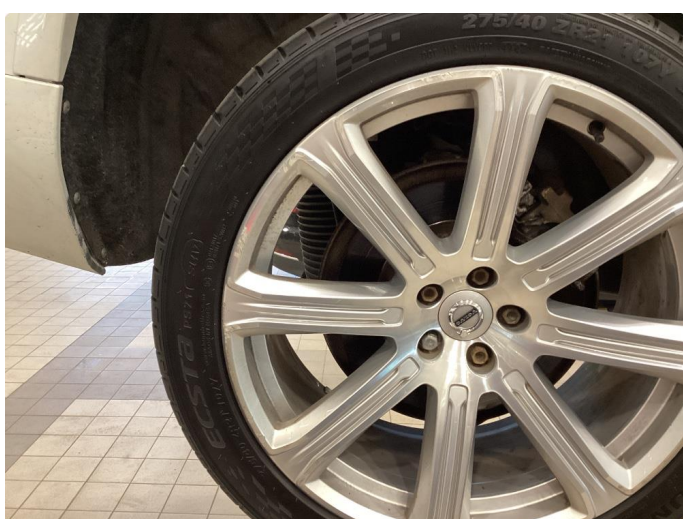
| Punkt | Beskrivelse | Plassering |
|---|---|---|
| 1.5 Dekk/Felger | kantkjørt felg | høyre bak |

1.5 Kantkjørt felg

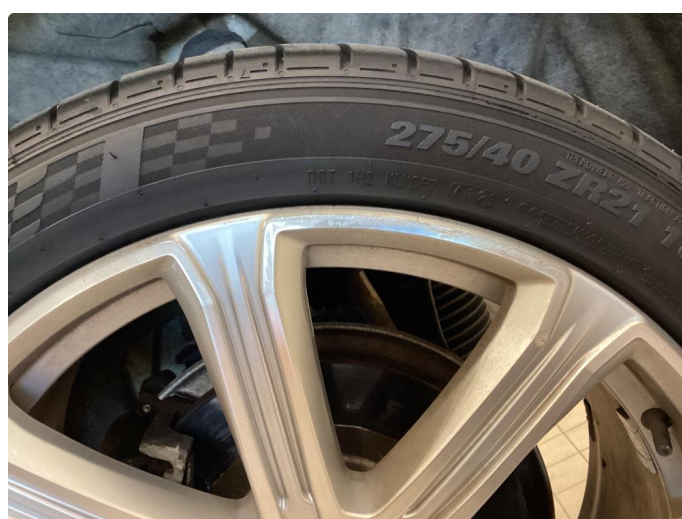
| Punkt | Beskrivelse | Plassering |
|---|---|---|
| 1.6 Dekk/Felger | kantkjørt felg | venstre bak |

1.6 Kantkjørt felg

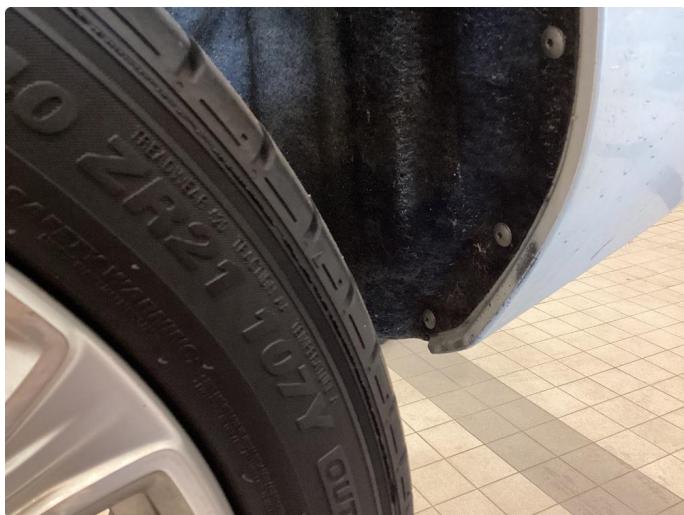
| Punkt | Beskrivelse | Plassering |
|---|---|---|
| 1.7 Støtfanger | Matt slitt i bunnen av hjulbue på plasten | begge bak |

1.7 Matt slitt i bunnen av hjulbue på platen

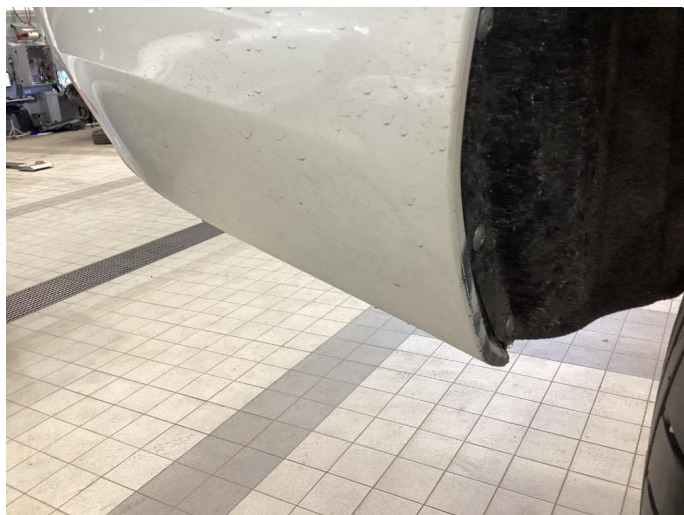
1.7 Matt slitt i bunnen av hjulbue på platen
