VOLVO XC90 4WD
TESTDATO: 15.01.2025
KODE: 1614347

PD72311	62 551 KM	02.11.2021 Førstegang registrert	Bensin hybrid - Ladbar hybrid
----------------	------------------	--	---

NBF Tilstandsrapport er utarbeidet av Norges Bilbransjeforbund og Forbrukerrådet.

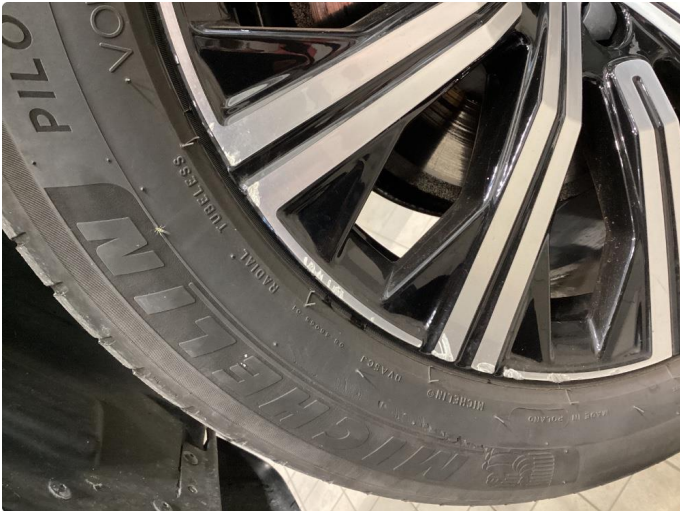
Punkt	Beskrivelse	Plassering
1. EKSTERIØR		
1.1 Dekk/Felger	kantkjørt felg Diamond Cut	høyre foran
2. MOTOR		
2.1 Service	Service utført

1.1 Kantkjørt felg Diamond Cut
