VOLVO XC40 / X 4WD

TESTDATO: 26.03.2026

EF56448

CHASSISNR: LYVXZEDV4PL016345

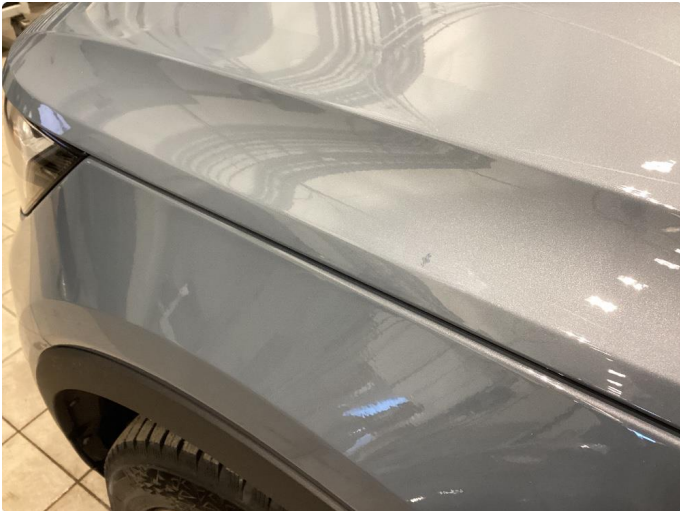
| Punkt | | Beskrivelse | Plassering |
|---|---|---|---|
| 1.1 | Panser | ripe | venstre foran |

1.1 Ripe

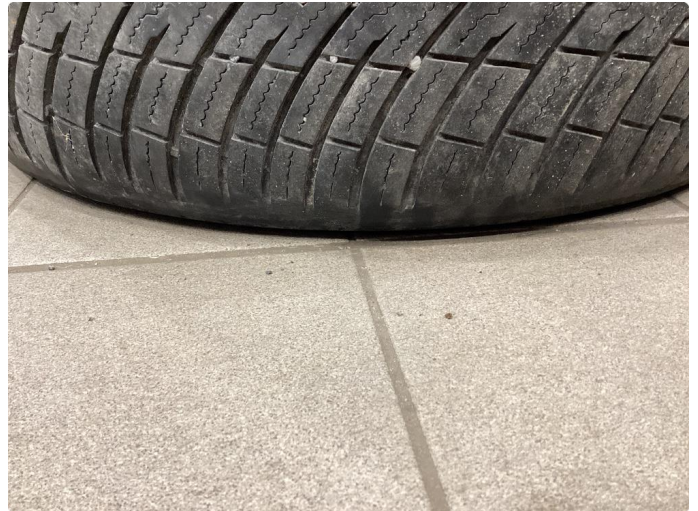
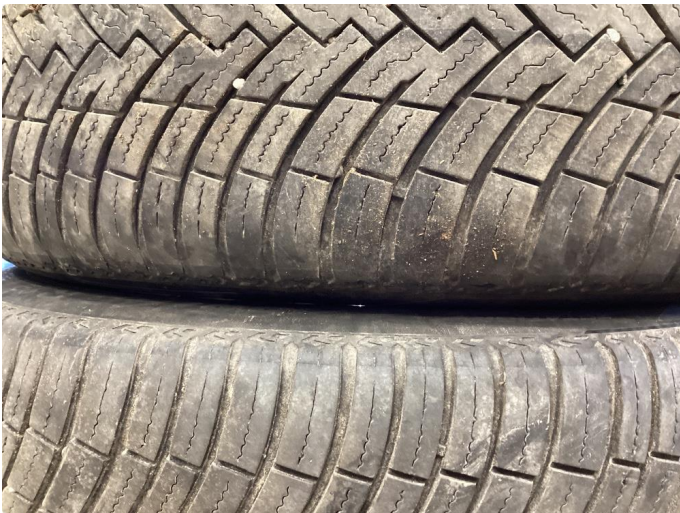
| Punkt | | Beskrivelse | Plassering |
|---|---|---|---|
| 1.2 | Dekk/Felger | 4-hjullkontroll utført - Bytte dekk pga skjevslitasje | alle |

1.2 4-hjullkontroll utført - Bytte dekk pga skjevslitasje

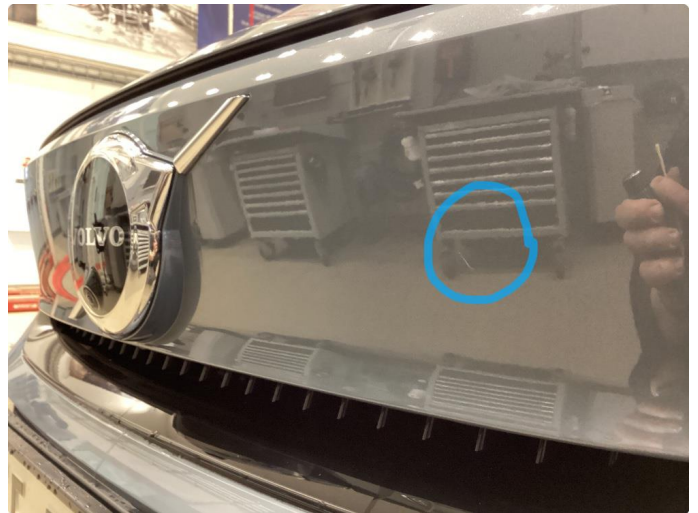
| Punkt | | Beskrivelse | Plassering |
|---|---|---|---|
| 1.3 | Grill | ripe - polert bort | venstre foran |

1.3 Ripe - polert bort
