MERCEDES-BENZ EQB 300 4MATIC / F2B 4WD
TESTDATO: 20.05.2026
KODE: 2024894

CHASSISNR: W1N9M0KB4TN155273	BRUKTIMPORT: Nei
KJØRETØY: Personbil	FRIST FOR PKK: 19.08.2029

NBF Tilstandsrapport er utarbeidet av Norges Bilbransjeforbund og Forbrukerrådet.

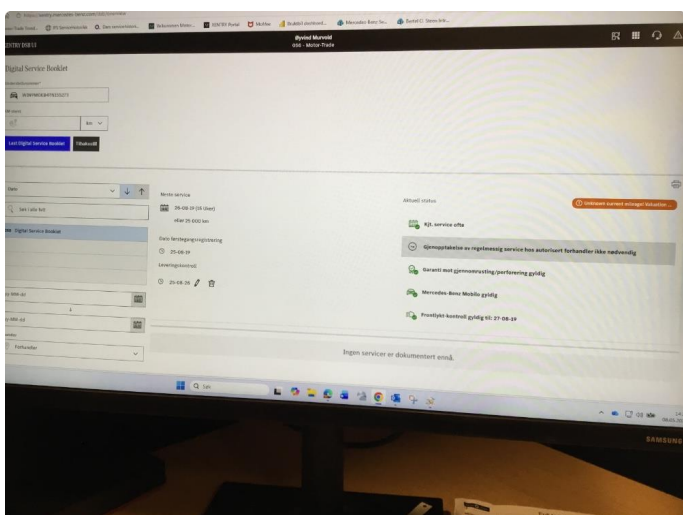
1.1 Bilens serviceintervall ikke oppnådd.
Første service taes innen 19.08.2026 eller ved 25000km.
