MERCEDES-BENZ EQC 400 4MATIC 4WD
TESTDATO: 16.12.2024
KODE: 1592800

ED46375	38 688 KM	15.12.2021 Førstegang registrert	Elektrisk
----------------	------------------	--	------------------

NBF Tilstandsrapport er utarbeidet av Norges Bilbransjeforbund og Forbrukerrådet.

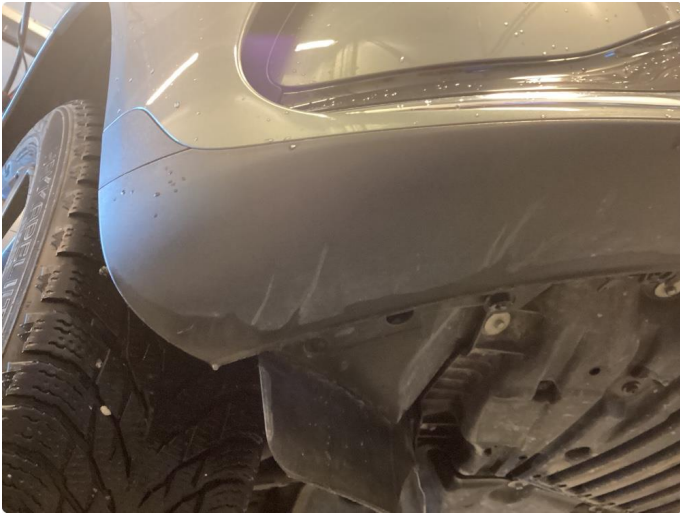
Punkt	Beskrivelse	Plassering
1. EKSTERIØR		
1.1 Støtfanger	Liten ubetydelige skrubbskader underkant

1.1 Liten ubetydelige skrubbskader underkant
