NISSAN NISSAN LEAF 62KWH / ZE1 2WD
TESTDATO: 21.04.2026
KODE: 2003567

NBF Tilstandsrapport er utarbeidet av Norges Bilbransjeforbund og Forbrukerrådet.

Nissan Leaf 2022/2 - SOH Blitz Test Report

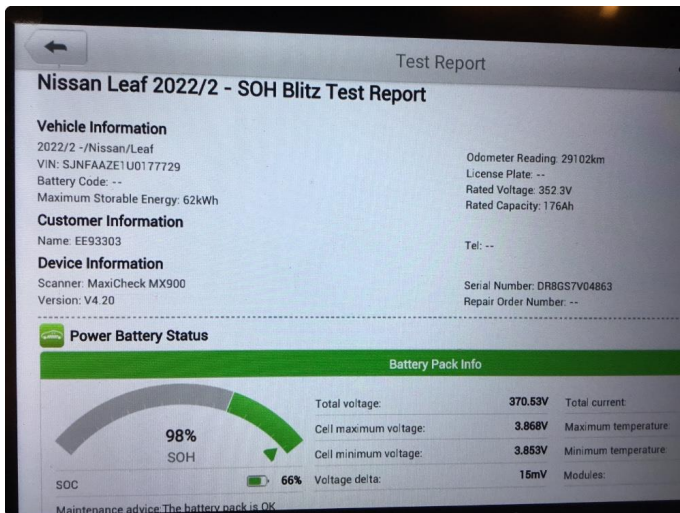
1.1 Batteritest SOC: 98% OK.

Punkt	Beskrivelse	Plassering
1. OPPLYSNINGER/KLARGJØRING		
1.1 Annet	Batteritest SOC: 98% OK.

Test results: The temperatures of all battery modules are OK.

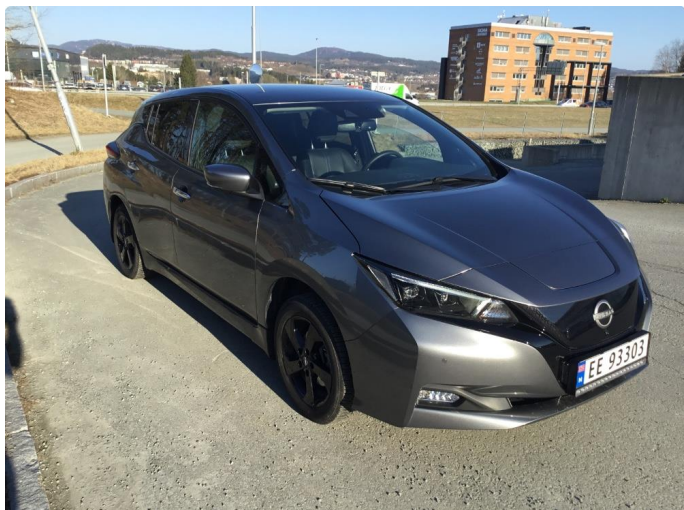
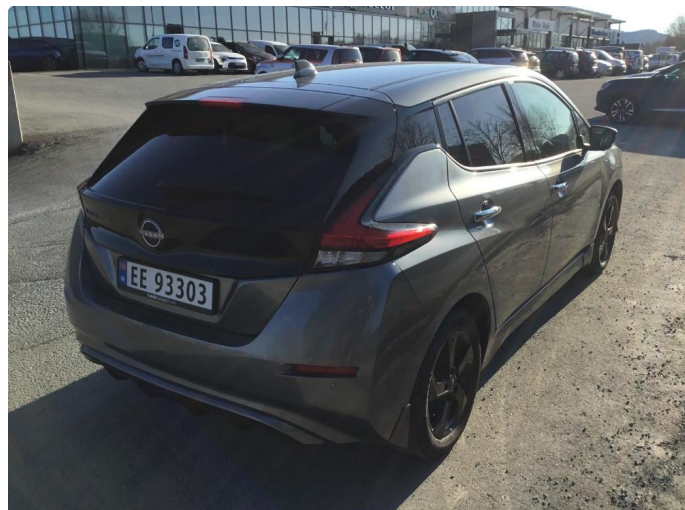
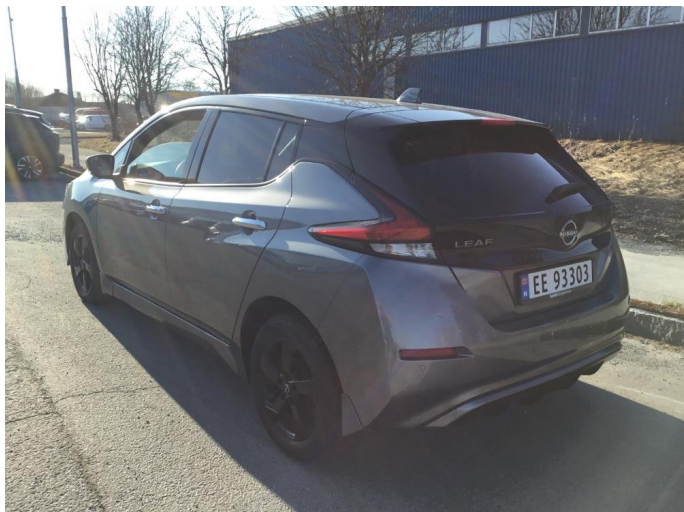
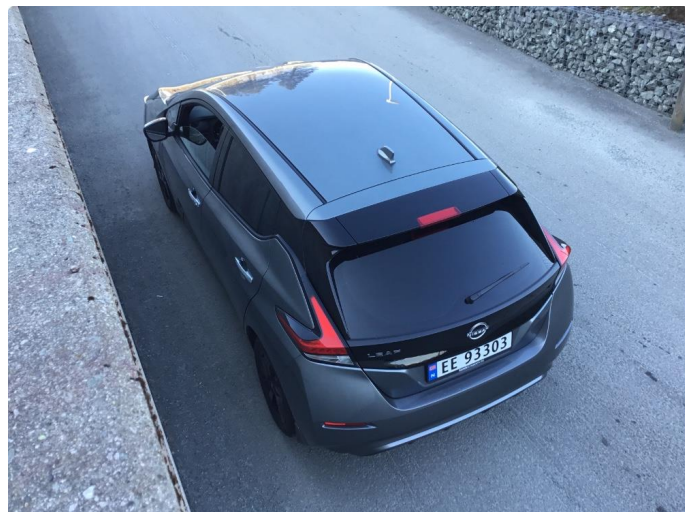
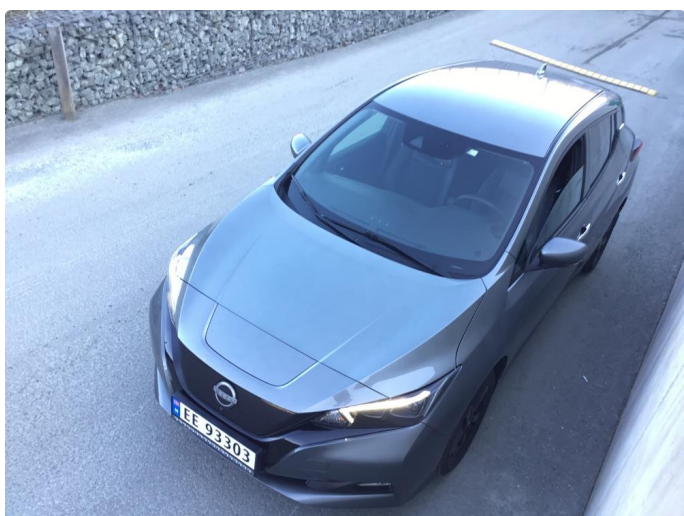
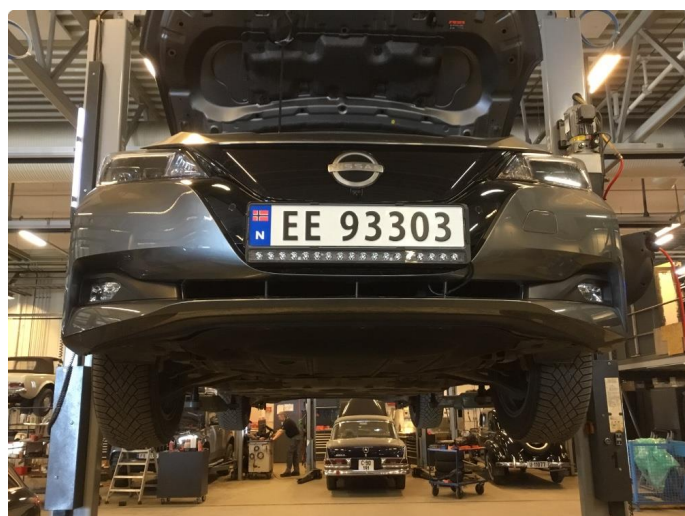
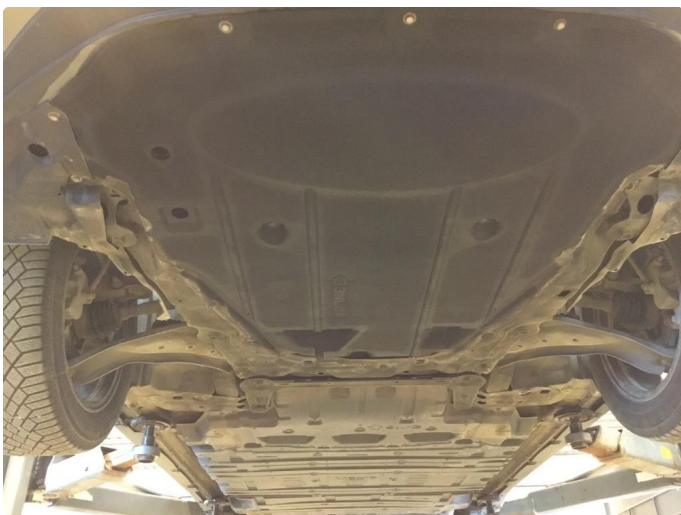
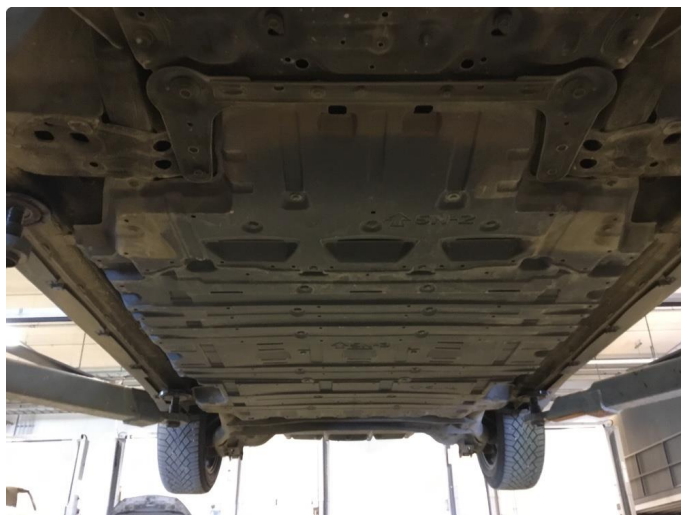
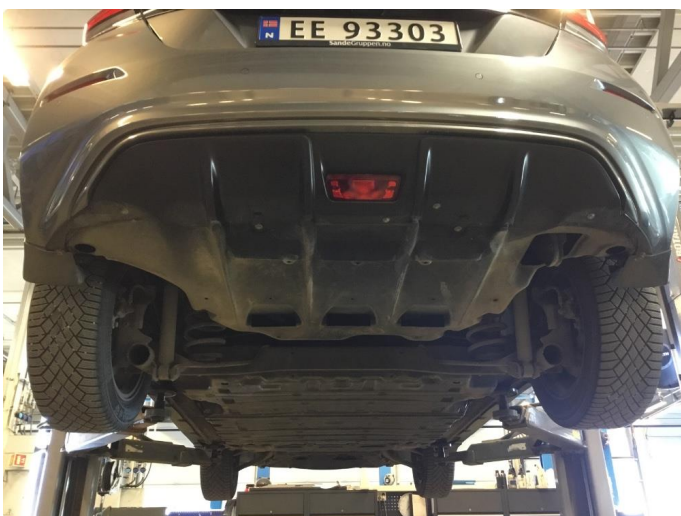
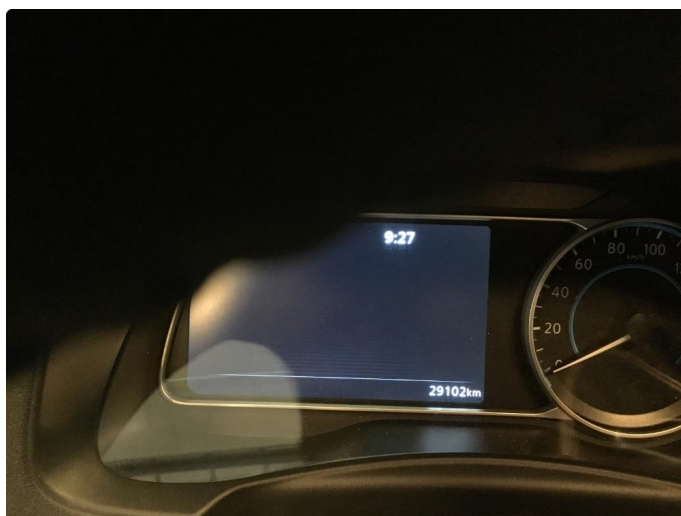
2022/2 - Nissan/Leaf
VIN: SJNFAAZ1U0177729
Battery Code: --
Maximum Storable Energy: 62kWh

Odometer Reading: 29102km
License Plate: --
Rated Voltage: 352.3V
Rated Capacity: 176Ah

• SOH: SOH (State of Health) is a key indicator that measures the degree of performance degradation of a battery relative to its initial condition. SOH = current capacity of the fully charged vehicle/nominal capacity of the new vehicle. Lower SOH will result in a shorter range after a full charge of the vehicle. It is generally believed that when SOH is less than 80%, lithium batteries are not suitable for vehicle use.
