MERCEDES-BENZ EQB 300 4MATIC 4WD

TESTDATO: 22.05.2025

NBF Tilstandsrapport er utarbeidet av Norges Bilbransjeforbund og Forbrukerrådet.

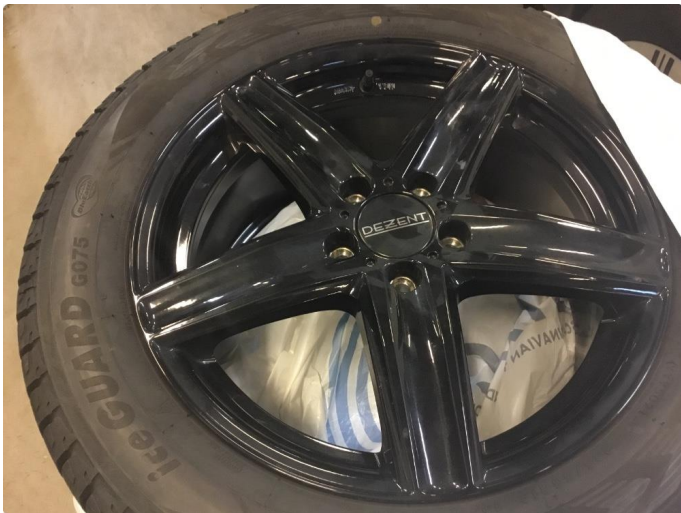
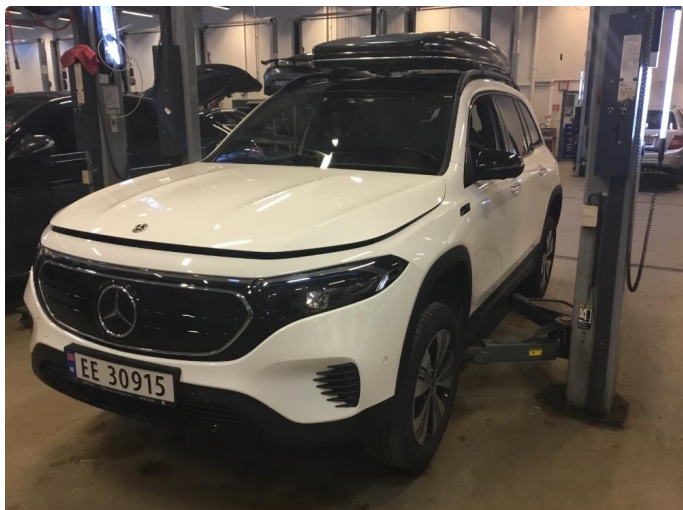
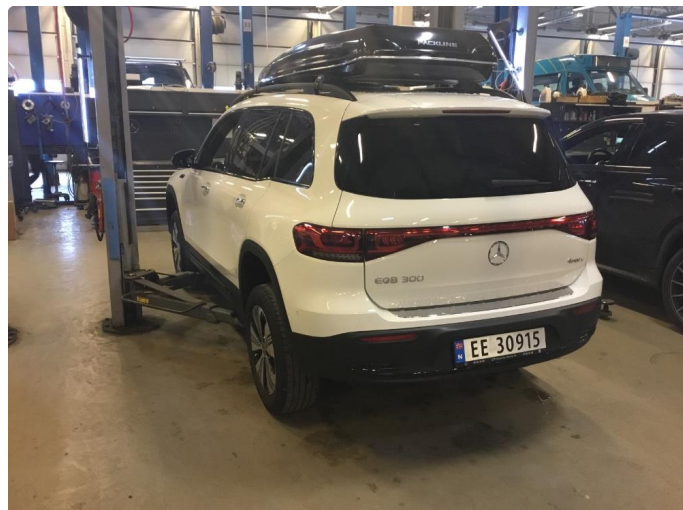
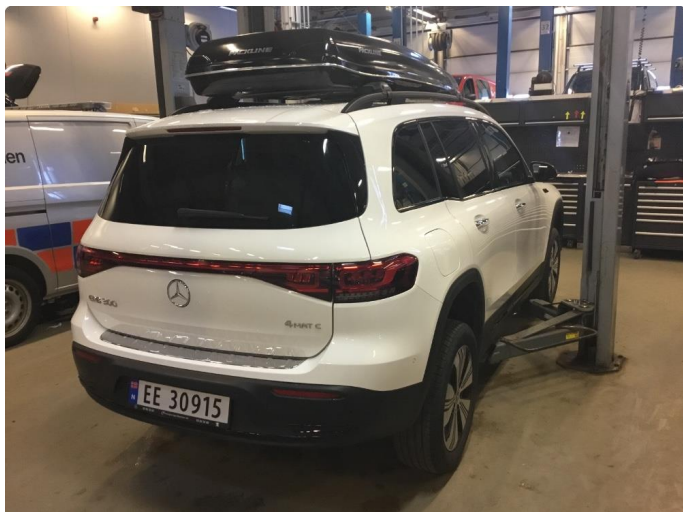
1.1 Bilde av vinterhjul

| Punkt | | Beskrivelse | Plassering |
|---|---|---|---|
| 1.1 | Dekk/Felger | Bilde av vinterhjul | |
