VOLVO C40 2WD
TESTDATO: 11.02.2025
KODE: 1535380

EH35687	21 728 KM	11.10.2023 Førstegang registrert	Elektrisk
----------------	------------------	--	------------------

NBF Tilstandsrapport er utarbeidet av Norges Bilbransjeforbund og Forbrukerrådet.

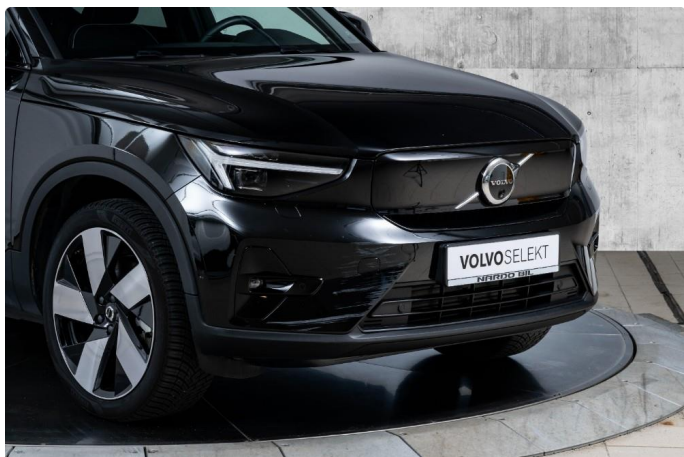
Punkt	Beskrivelse	Plassering
1. EKSTERIØR		
1.1 Støtfanger	Skrubbskade på fanger foran ref. bilde er utbedret.	Høyre side foran

Bilen har ikke noen registrerte større skader. Mindre lakkreparasjoner kan ha forekommet. Bilen har en liten skrubbskade på støtfanger foran som skal utbedres.
 Neste service er innen 11.10.2025 eller 30 000km, det som inntreffer først.
 Vinterdekk u/pigg, skrubbskade h, støtfanger framme er fikset.
