**BMW X5 XDRIVE45E / G5X 4WD**
**TESTDATO: 11.08.2026**
**KODE: 2088875**

**DR96674**

NBF Tilstandsrapport er utarbeidet av Norges Bilbransjeforbund og Forbrukerrådet.

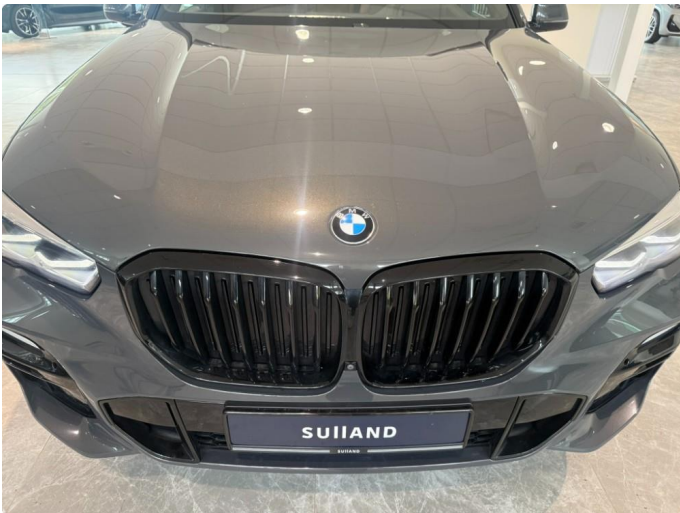
| Punkt | Beskrivelse | Plassering |
|---|---|---|
| 1.1 Panser | Noe steinsprang panser | Panser |

1.1 Noe steinsprang panser

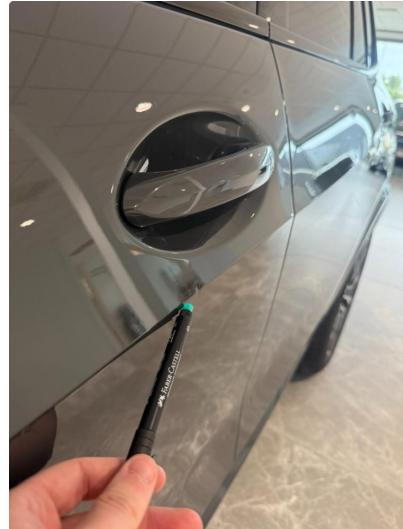
| Punkt | Beskrivelse | Plassering |
|---|---|---|
| 1.2 Dører | Liten bulk gjennom lakk. | Førerdør. |

1.2 Liten bulk gjennom lakk.

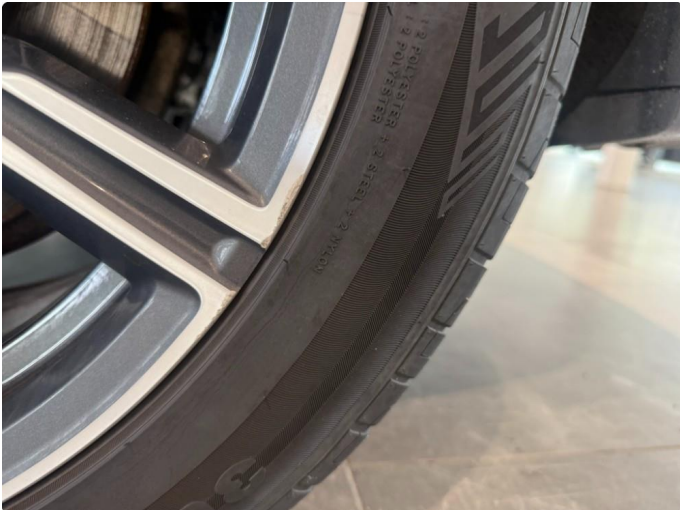
| Punkt | Beskrivelse | Plassering |
|---|---|---|
| 1.3 Dekk/Felger | Litt kantkjørt felg | Venstre bak |

1.3 Litt kantkjørt felg

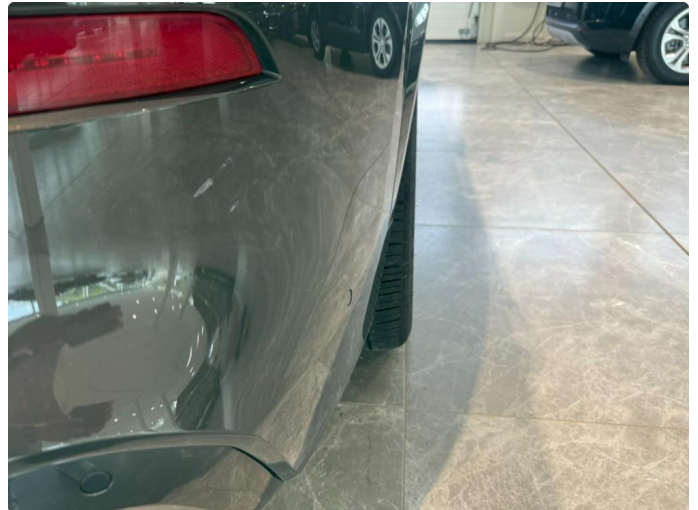
| Punkt | Beskrivelse | Plassering |
|---|---|---|
| 1.4 Støtfanger | Liten skrape støtfanger. | Høyre bak |

1.4 Liten skrape støtfanger.

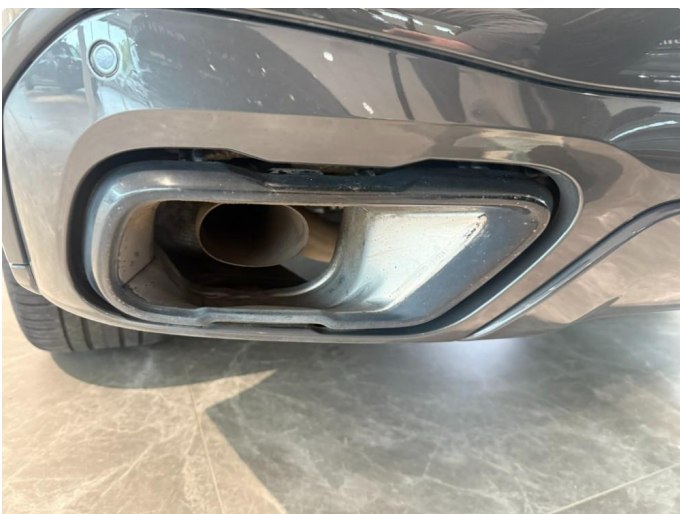
| Punkt | Beskrivelse | Plassering |
|---|---|---|
| 2.1 Eksosanlegg | Noe lakkflass fra eksoshaler. | Begge bak |

2.1 Noe lakkflass fra eksoshaler.

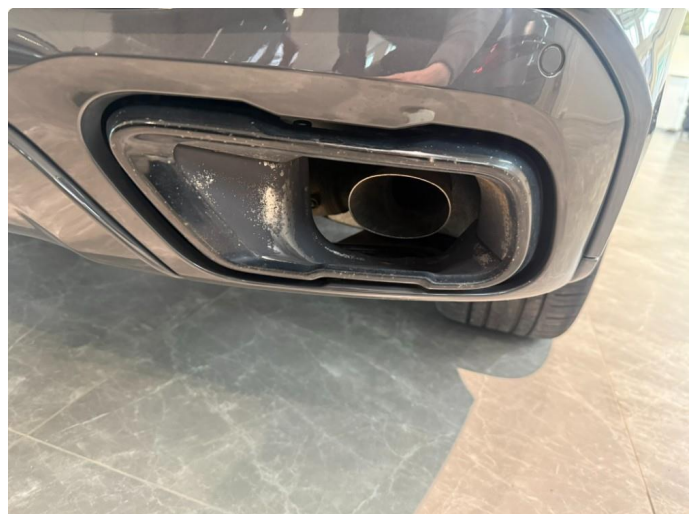
| Punkt | Beskrivelse | Plassering |
|---|---|---|
| 2.2 Eksosanlegg | Noe lakkflass fra eksoshaler. | Begge bak |

2.2 Noe lakkflass fra eksoshaler.
