**BMW IX XDRIVE50 4WD**
**TESTDATO: 20.05.2025**
**KODE: 1716937**

<b>ED41326</b>

NBF Tilstandsrapport er utarbeidet av Norges Bilbransjeforbund og Forbrukerrådet.

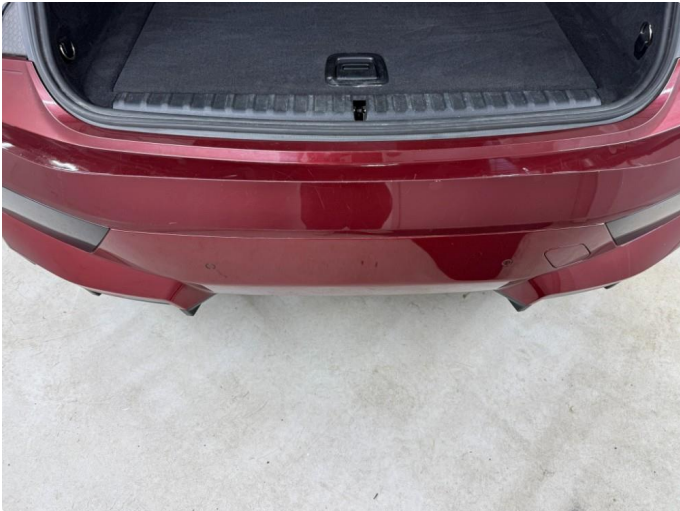
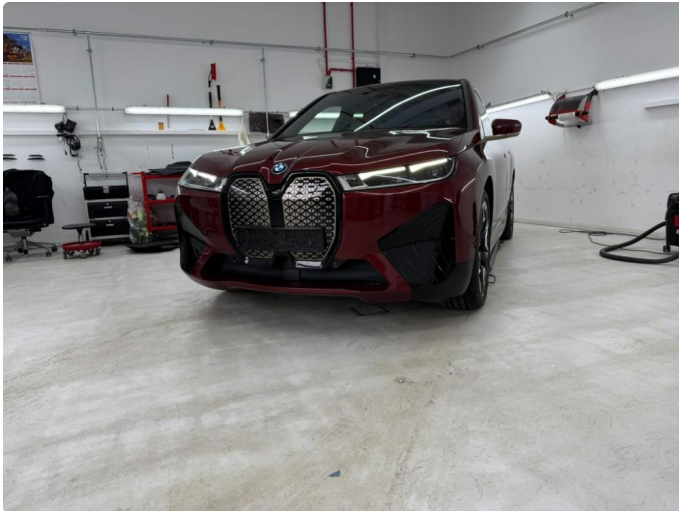
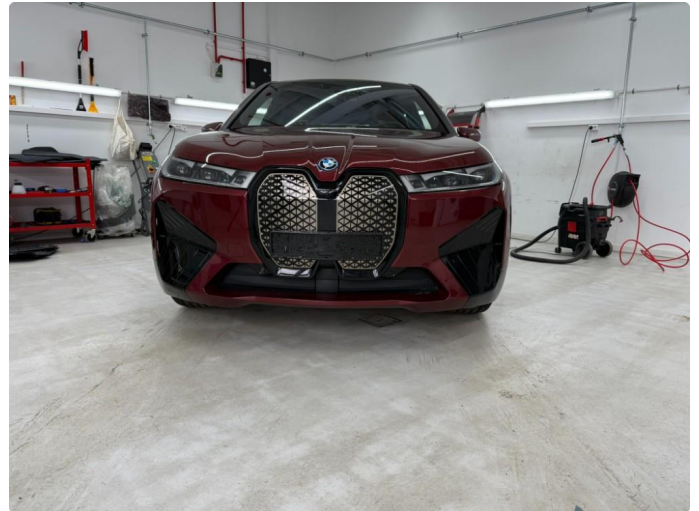
Punkt	Beskrivelse	Plassering
<b>1. EKSTERIØR</b>		
1.1 Skjermer	Noe slitasje på innlastning	Innlastning bagasjerom.

1.1 Noe slitasje på innlastning
