**FIAT FIAT TIPO 120 HK AUTOMAT 2WD**
**TESTDATO: 17.06.2025**
**KODE: 1739775**

**PD65958**

NBF Tilstandsrapport er utarbeidet av Norges Bilbransjeforbund og Forbrukerrådet.

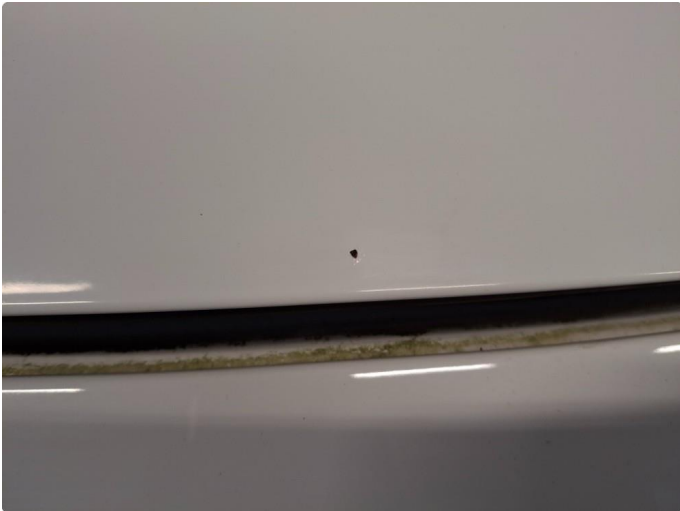
| Punkt | | Beskrivelse | Plassering |
|---|---|---|---|
| 1.1 | Panser | Noe steinsprut, normal bruksslitasje. | |

1.1 Noe steinsprut, normal bruksslitasje.

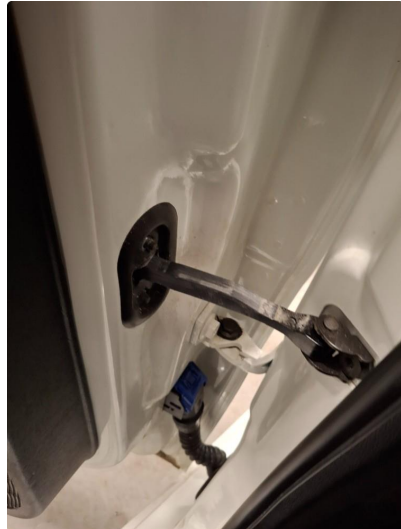
| Punkt | | Beskrivelse | Plassering |
|---|---|---|---|
| 1.2 | Dører | dørstopper defekt | |

1.2 Dørstopper defekt

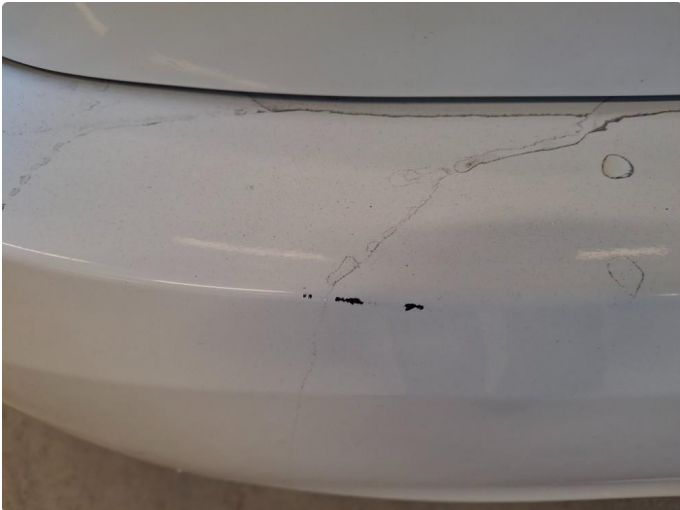
| Punkt | | Beskrivelse | Plassering |
|---|---|---|---|
| 1.3 | Støtfanger | bulk med lakkskade | |

1.3 Bulk med lakkskade

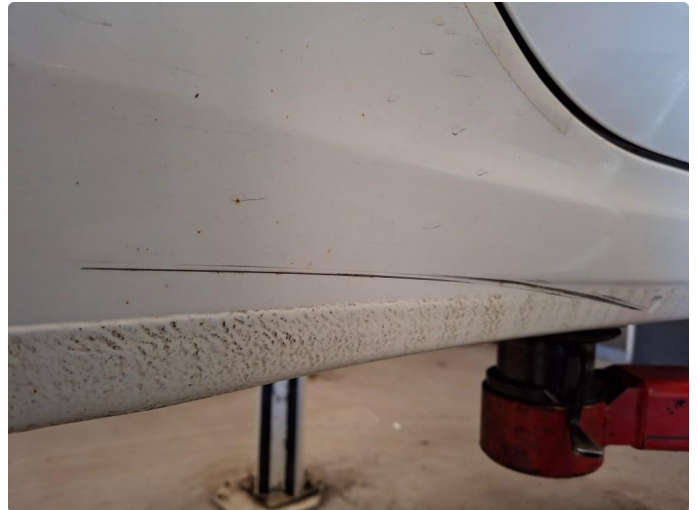
| Punkt | | Beskrivelse | Plassering |
|---|---|---|---|
| 1.4 | Kanal | Ripe | |

1.4 Ripe
