**VOLVO V40 CROSS COUNTRY 180 HK AUTOMAT 4WD**
**TESTDATO: 26.02.2026**
**KODE: 1958590**

**VH63646**

NBF Tilstandsrapport er utarbeidet av Norges Bilbransjeforbund og Forbrukerrådet.

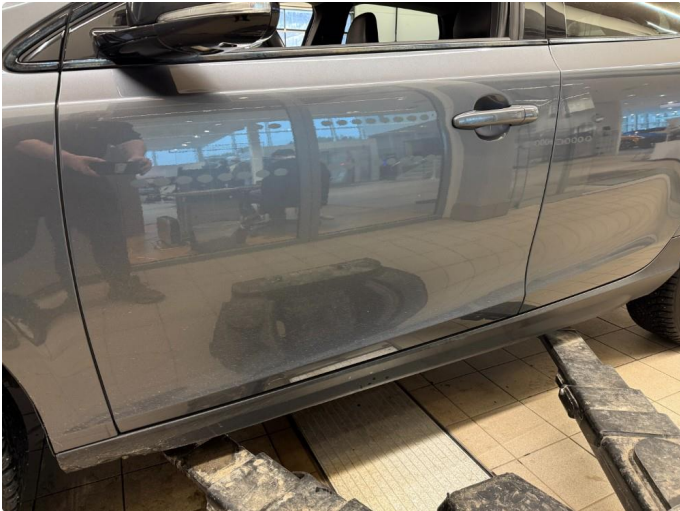
| Punkt | Beskrivelse | Plassering |
|---|---|---|
| 1.1 Dører | Minibulker 4stk. dør venstre foran. | |

1.1 Minibulker 4stk. dør venstre foran.

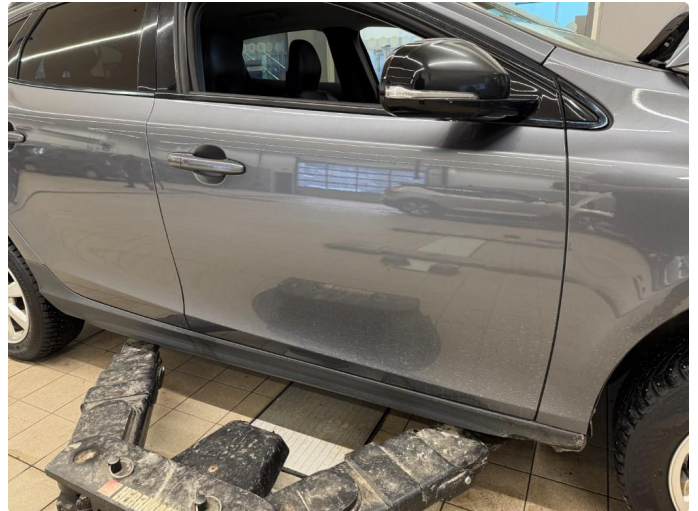
| Punkt | Beskrivelse | Plassering |
|---|---|---|
| 1.2 Dører | Minibulk 1stk. dør høyre foran. | |

1.2 Minibulk 1stk. dør høyre foran.

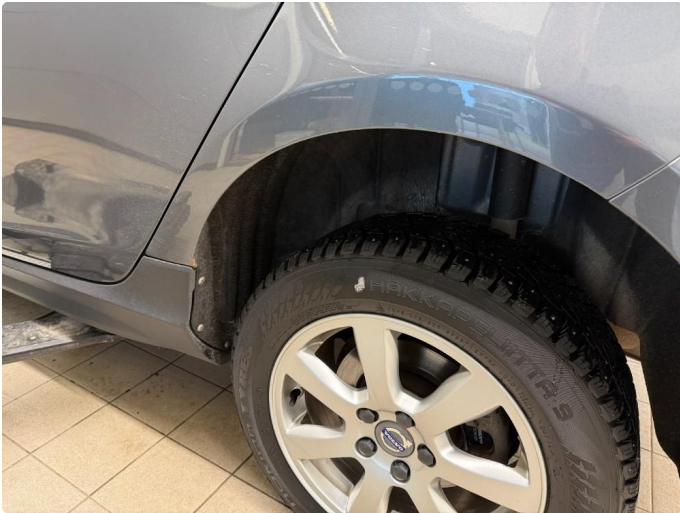
| Punkt | Beskrivelse | Plassering |
|---|---|---|
| 1.3 Skjermer | Korosjon hjulbue venstre bak. | |

1.3 Korosjon hjulbue venstre bak.
