VOLVO XC40 4WD

TESTDATO: 18.09.2025

ED80497

NBF Tilstandsrapport er utarbeidet av Norges Bilbransjeforbund og Forbrukerrådet.

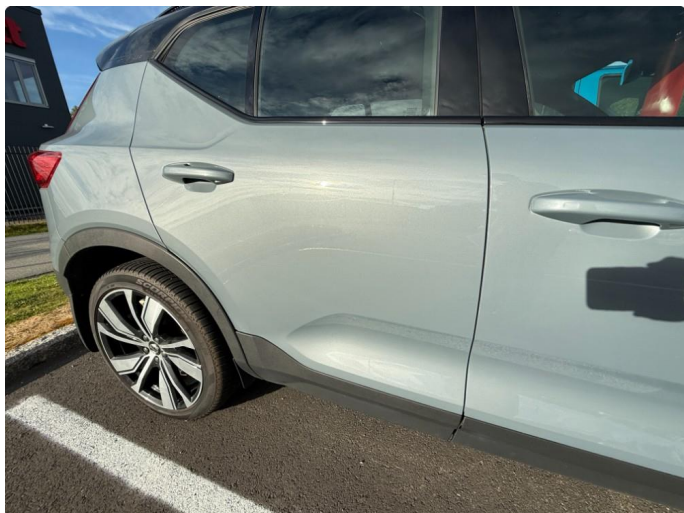
| Punkt | | Beskrivelse | Plassering |
|---|---|---|---|
| 1.1 | Dører | Ripe og en minibulk bakdør høyre. | |

1.1 Ripe og en minibulk bakdør høyre.

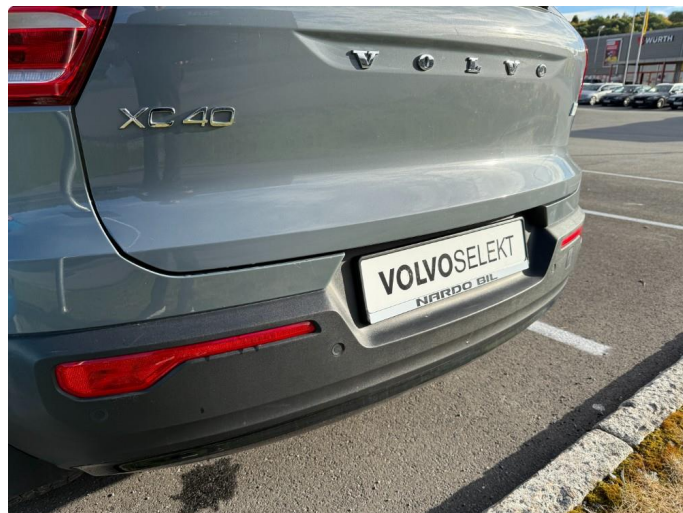
| Punkt | | Beskrivelse | Plassering |
|---|---|---|---|
| 1.2 | Støtfanger | Små riper/bruksmerker støtfanger bak. | |

1.2 Små riper/bruksmerker støtfanger bak.
