VOLVO V90 190 HK AUTOMAT 4WD

TESTDATO: 12.08.2025

KJ42077

NBF Tilstandsrapport er utarbeidet av Norges Bilbransjeforbund og Forbrukerrådet.

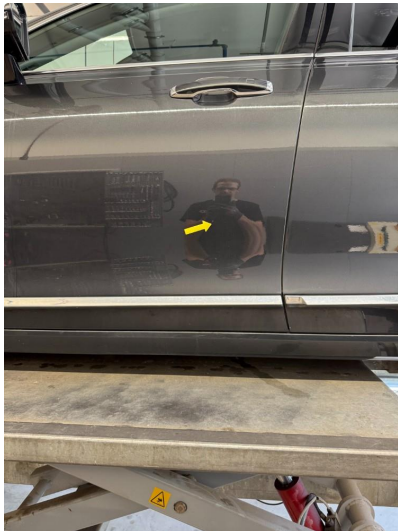
| Punkt | Beskrivelse | Plassering |
|---|---|---|
| 1.1 Dører | Minibulk dør venstre foran | |

1.1 Minibulk dør venstre foran
