VOLVO V90 4WD

CHASSISNR: YV1PWH1V0P1191522

NBF Tilstandsrapport er utarbeidet av Norges Bilbransjeforbund og Forbrukerrådet.

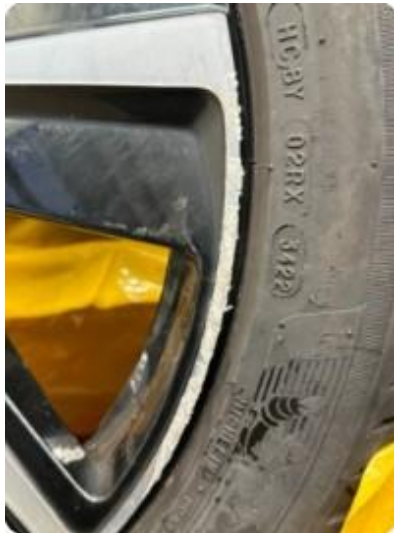
| Punkt | Beskrivelse | Plassering |
|---|---|---|
| 1.1 Dekk/Felger | Riper i to sommerfelger. | |

1.1 Riper i to sommerfelger.
