VOLVO XC40 T5 TWIN ENGINE 2WD

TESTDATO: 26.02.2026

CHASSISNR: YV1XZBBVFL2342890

NBF Tilstandsrapport er utarbeidet av Norges Bilbransjeforbund og Forbrukerrådet.

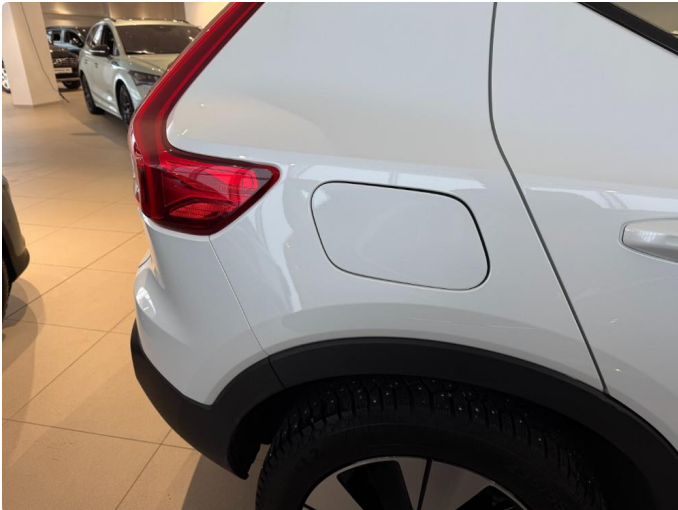
| Punkt | Beskrivelse | Plassering |
|---|---|---|
| 1.2 Dører | Minibulk 1stk. dør høyre bak. | |

1.2 Minibulk 1stk. dør høyre bak.
