**VOLVO C30 114 HK MANUELL 2WD**
**TESTDATO: 28.10.2025**
**KODE: 1852451**

**BS30245**

NBF Tilstandsrapport er utarbeidet av Norges Bilbransjeforbund og Forbrukerrådet.

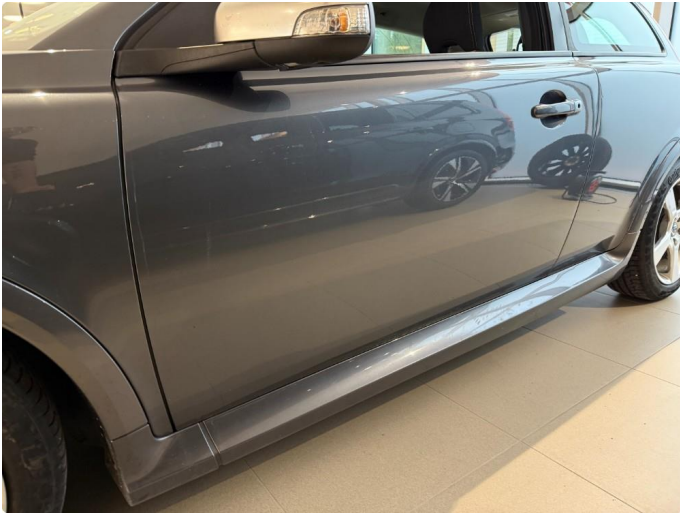
| Punkt | | Beskrivelse | Plassering |
|---|---|---|---|
| 1.1 | Dører | Flere småbulker under speil dør venstre. | |

1.1 Flere småbulker under speil dør venstre.

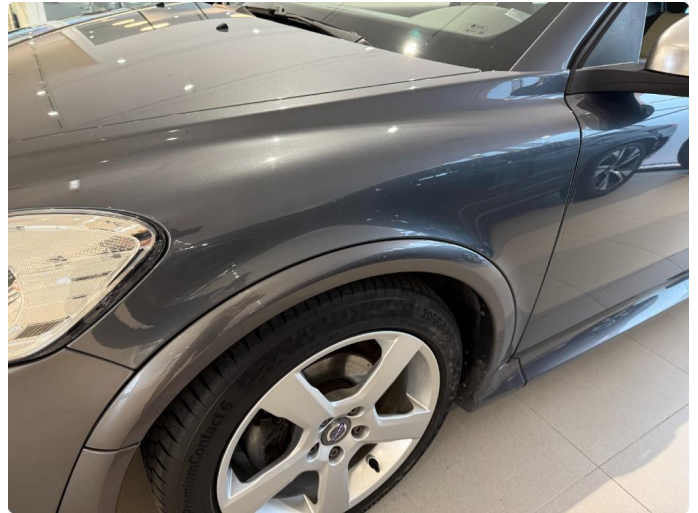
| Punkt | | Beskrivelse | Plassering |
|---|---|---|---|
| 1.2 | Skjermer | Flere småbulker framskjerm venstre. | |

1.2 Flere småbulker framskjerm venstre.
