**VOLVO XC40 4WD**
**TESTDATO: 03.02.2026**
**KODE: 1939369**

**EF30322**

NBF Tilstandsrapport er utarbeidet av Norges Bilbransjeforbund og Forbrukerrådet.

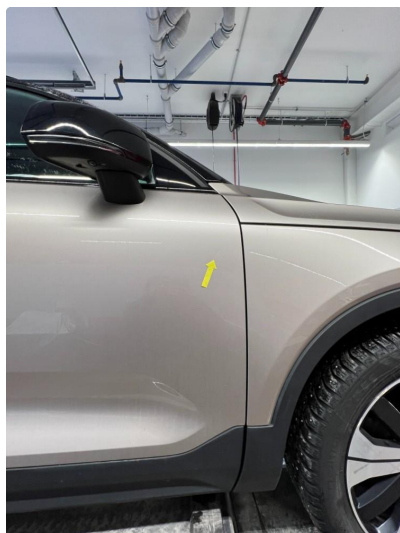
| Punkt | Beskrivelse | Plassering |
|---|---|---|
| 1.1 Dører | Minibulk dør høyre foran. | |

1.1 Minibulk dør høyre foran.

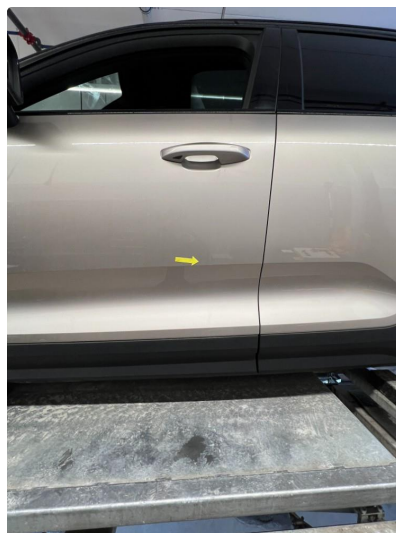
| Punkt | Beskrivelse | Plassering |
|---|---|---|
| 1.2 Dører | Minibulk dør venstre foran. | |

1.2 Minibulk dør venstre foran.

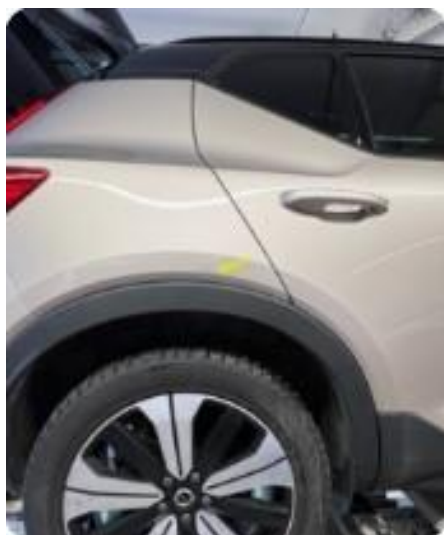
| Punkt | Beskrivelse | Plassering |
|---|---|---|
| 1.3 Skjermer | Minibulk skjerm høyre bak. | |

1.3 Minibulk skjerm høyre bak.
