**VOLVO V40 CROSS COUNTRY 120 HK AUTOMAT 2WD**
**TESTDATO: 11.02.2025**
**KODE: 1636346**

<b>XD88393</b>

NBF Tilstandsrapport er utarbeidet av Norges Bilbransjeforbund og Forbrukerrådet.

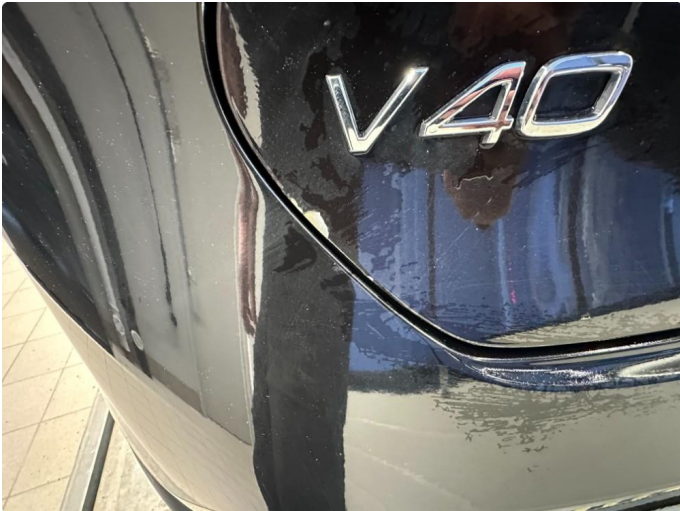
1.1 Lakksår bakluke

Punkt	Beskrivelse	Plassering
<b>1. EKSTERIØR</b>		
1.1 Bakluke	Lakksår bakluke	
<b>2. OPPLYSNINGER/KLARGJØRING</b>		
2.1 Opplysninger	Reg.reim skiftet 25.04.2023 ved 152.781km
