VOLVO XC40 2WD
TESTDATO: 18.04.2024
KODE: 1395222

XD90435	97 500 KM	26.03.2021 Førstegang registrert	Bensin hybrid - Ladbar hybrid
----------------	------------------	--	---

NBF Tilstandsrapport er utarbeidet av Norges Bilbransjeforbund og Forbrukerrådet.

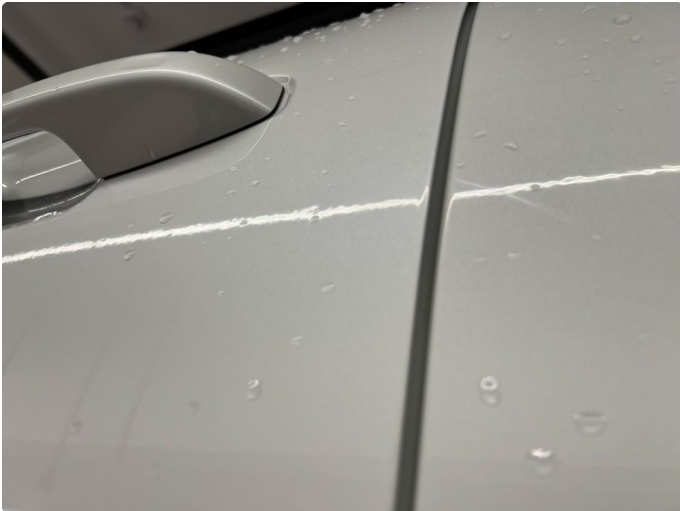
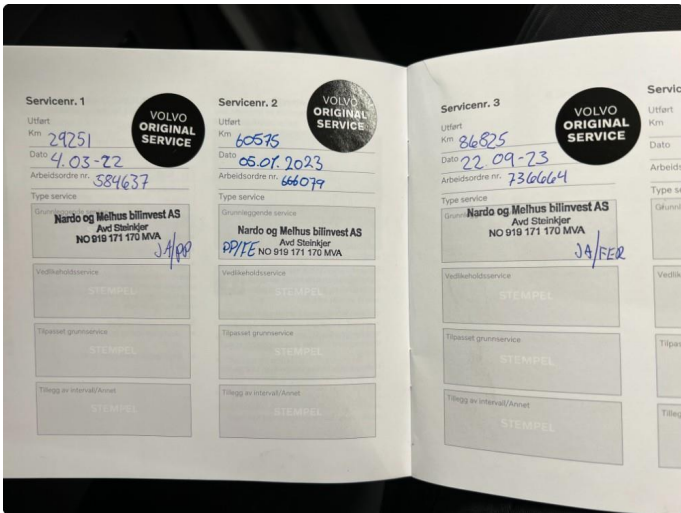
Punkt	Beskrivelse	Plassering
1. EKSTERIØR		
1.1 Dører	Minibulk førerdør, normalt ihht alder og kjørelengde.	venstre foran
2. OPPLYSNINGER/KLARGJØRING		
2.1 Opplysninger	Nye bremsesklosser bak.

1.1 Minibulk førerdør, normalt ihht alder og kjørelengde.
