VOLVO V40 CROSS COUNTRY 152 HK AUTOMAT 2WD

TESTDATO: 08.01.2026

CHASSISNR: YV1MZ29L0H2133088

NBF Tilstandsrapport er utarbeidet av Norges Bilbransjeforbund og Forbrukerrådet.

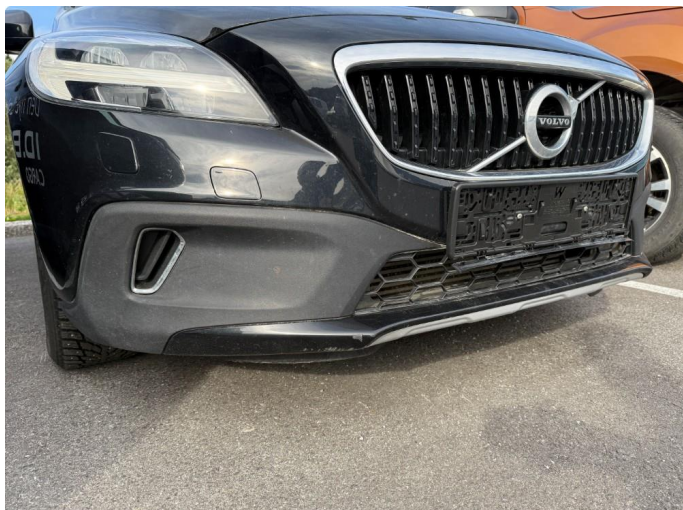
| Punkt | | Beskrivelse | Plassering |
|---|---|---|---|
| 1.1 | Støtfanger | Riper nedre del støtfanger foran. | |

1.1 Riper nedre del støtfanger foran.

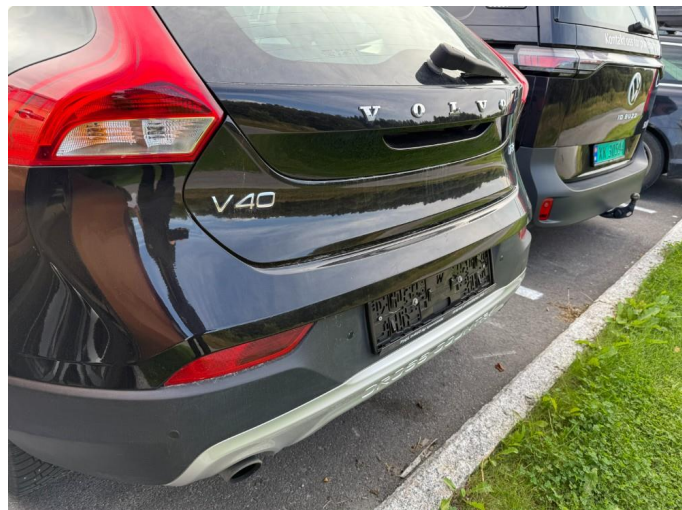
| Punkt | | Beskrivelse | Plassering |
|---|---|---|---|
| 1.2 | Støtfanger | Riper/bruksmerker støtfanger bak. | |

1.2 Riper/bruksmerker støtfanger bak.
