VOLVO EX40 4WD

TESTDATO: 27.11.2025

KODE: 1884522

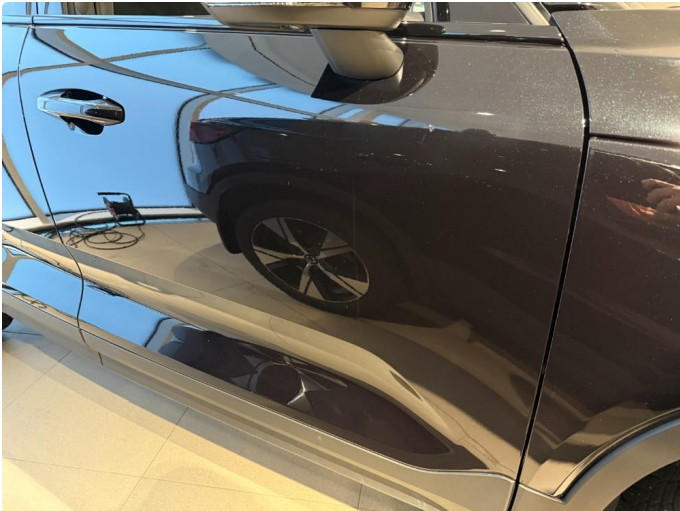
| Punkt | Beskrivelse | Plassering |
|---|---|---|
| 1.1 Dører | Minibulk dør høyre foran. | |

1.1 Minibulk dør høyre foran.

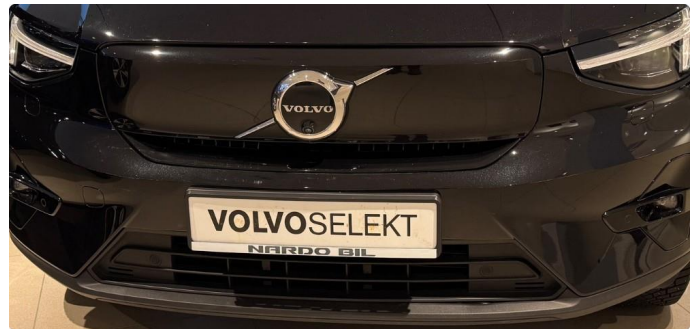
| Punkt | Beskrivelse | Plassering |
|---|---|---|
| 1.2 Støtfanger | Noe steinsprang. Riper støtfangerhjørne/skjermtutbygger venstre foran. | |

1.2 Noe steinsprang. Riper støtfangerhjørne/skjermutbygger venstre foran.

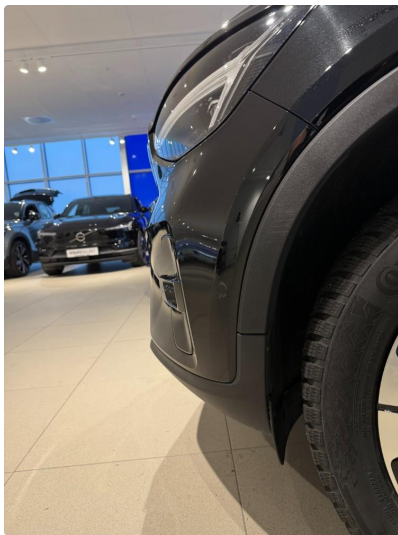
1.2 Noe steinsprang. Riper støtfangerhjørne/skjermutbygger venstre foran.
