PEUGEOT 308 2WD

TESTDATO: 05.11.2025

EH67642

NBF Tilstandsrapport er utarbeidet av Norges Bilbransjeforbund og Forbrukerrådet.

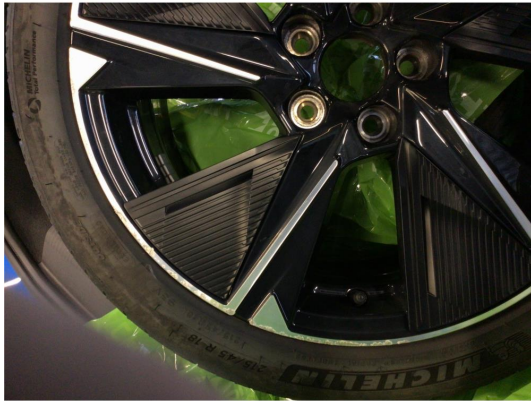
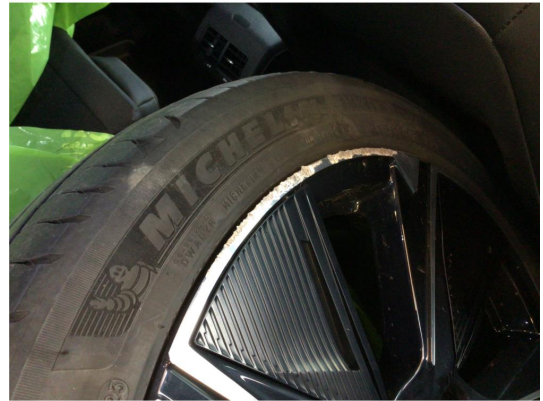
| Punkt | | Beskrivelse | Plassering |
|---|---|---|---|
| 1.1 | Dekk/Felger | 2 kantjørte felger sommer | |

1.1 2 kantjørte felger sommer

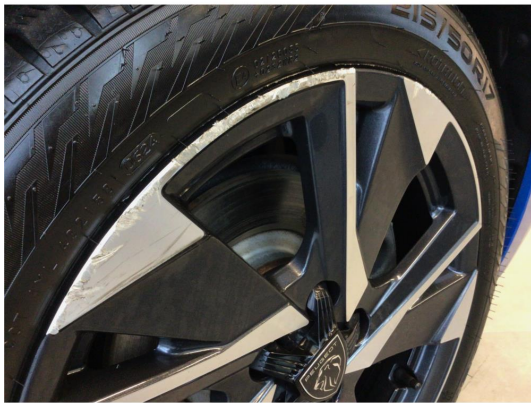
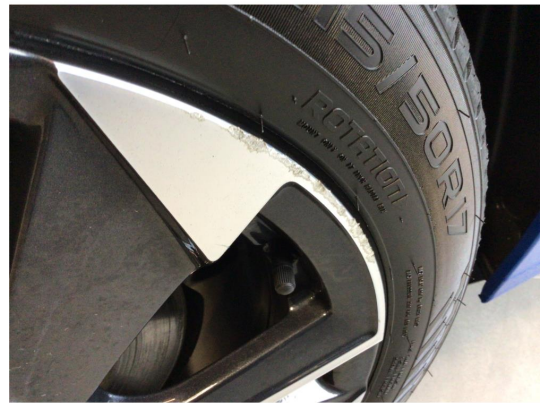
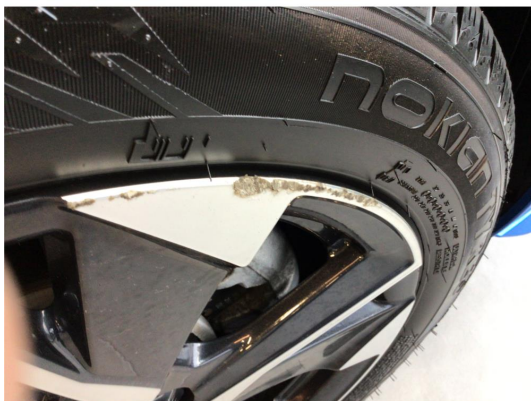
| Punkt | | Beskrivelse | Plassering |
|---|---|---|---|
| 1.2 | Dekk/Felger | 3 kantkjørte felger vinter | |

1.2 3 kantkjørte felger vinter
