TOYOTA TOYOTA RAV4 4WD

TESTDATO: 16.01.2026

CHASSISNR: JTMGBRFV50D002433

NBF Tilstandsrapport er utarbeidet av Norges Bilbransjeforbund og Forbrukerrådet.

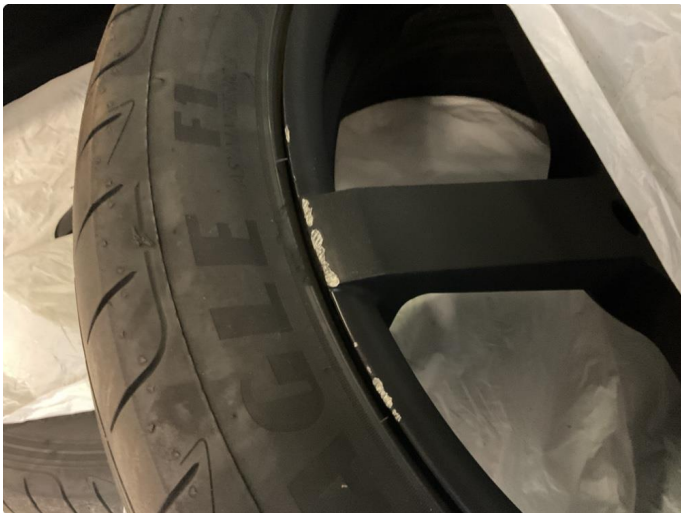
| Punkt | | Beskrivelse | Plassering |
|---|---|---|---|
| 1.2 | Dekk/Felger | Kant kjørt felg sommer | |

1.2 Kant kjørt felg sommer

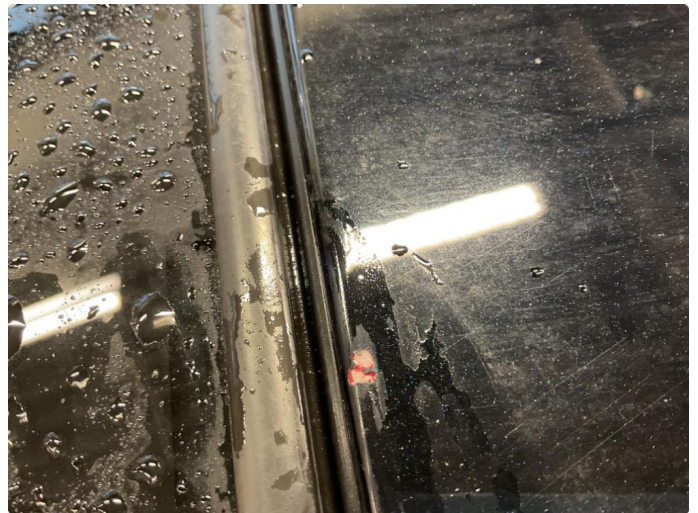
| Punkt | | Beskrivelse | Plassering |
|---|---|---|---|
| 1.3 | Tak | Stein sprut | |

1.3 Stein sprut
