TOYOTA AVENSIS 147 HK AUTOMAT 2WD

TESTDATO: 24.11.2025

NBF Tilstandsrapport er utarbeidet av Norges Bilbransjeforbund og Forbrukerrådet.

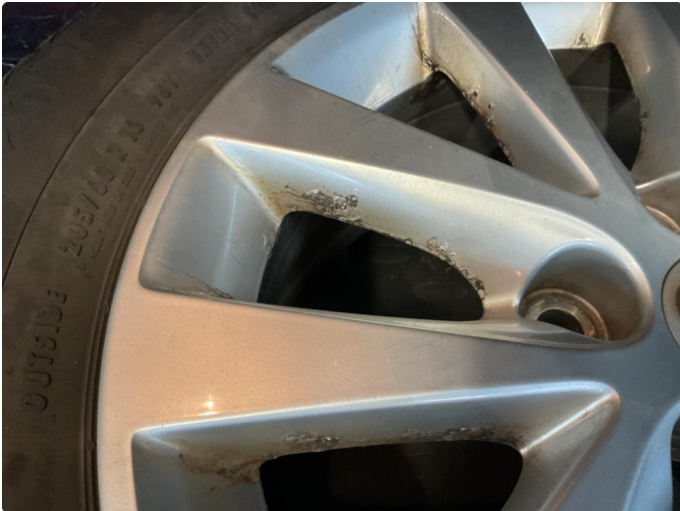
| Punkt | | Beskrivelse | Plassering |
|---|---|---|---|
| 1.1 | Dekk/Felger | påbegynnende oksidering | |

1.1 Påbegynnende oksidering
