TOYOTA C-HR 2WD

TESTDATO: 03.12.2025

CHASSISNR: NMTKZ3BX20R044359

NBF Tilstandsrapport er utarbeidet av Norges Bilbransjeforbund og Forbrukerrådet.

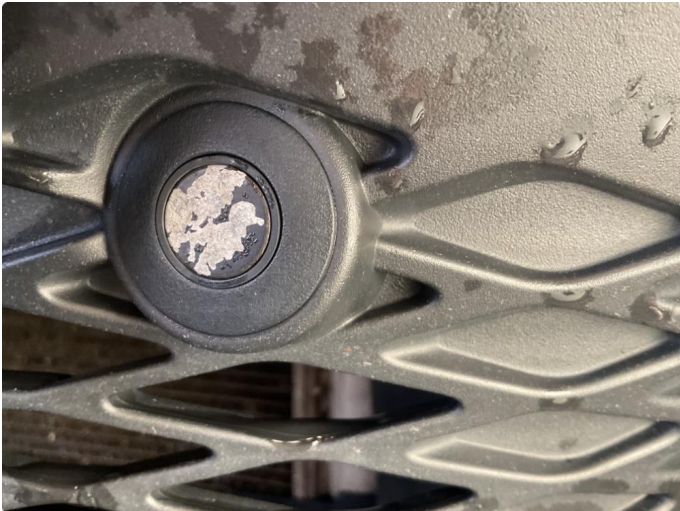
| Punkt | | Beskrivelse | Plassering |
|---|---|---|---|
| 1.1 | Støtfanger | Lakk flasser på v park sensor foran | |

1.1 Lakk flasser på v park sensor foran

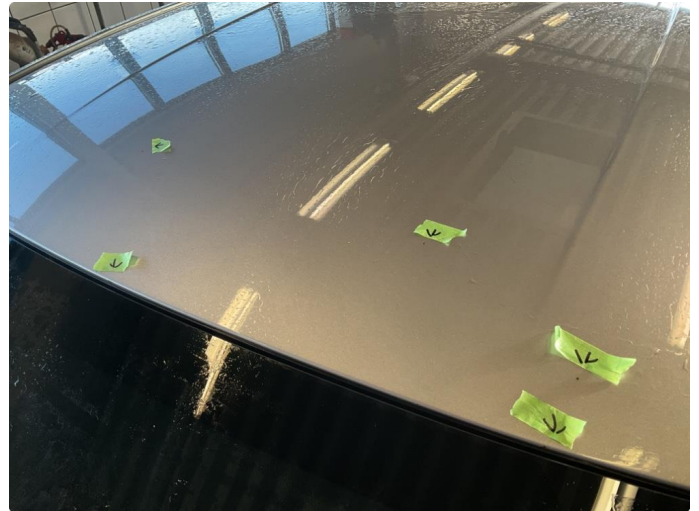
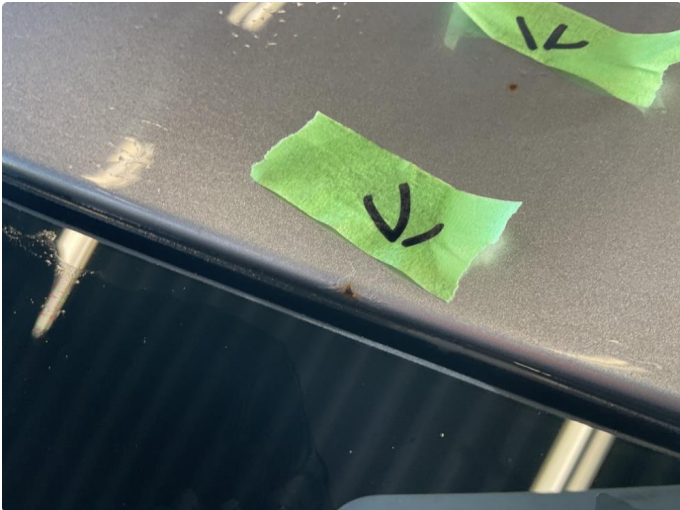
| Punkt | | Beskrivelse | Plassering |
|---|---|---|---|
| 1.2 | Tak | Flere Stein sprut på tak | |

1.2 Flere Stein sprut på tak
