TOYOTA YARIS 2WD

TESTDATO: 12.03.2025

LS95964

NBF Tilstandsrapport er utarbeidet av Norges Bilbransjeforbund og Forbrukerrådet.

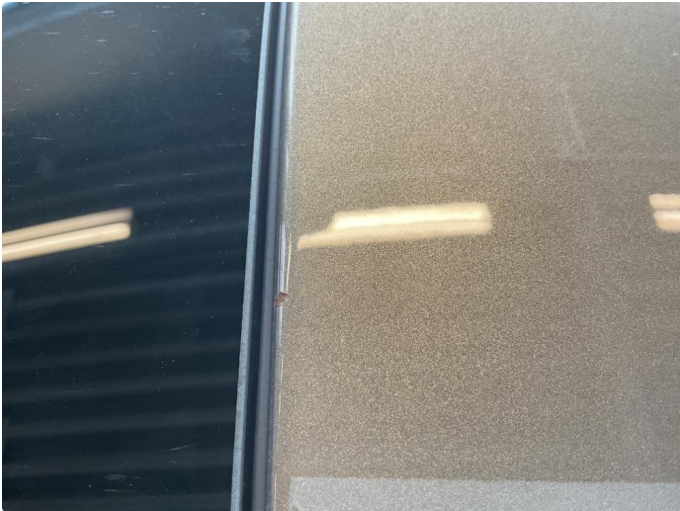
| Punkt | Beskrivelse | Plassering |
|---|---|---|
| 1.1 Tak | Liten steinsprut over frontrute | |

1.1 Liten steinsprut over frontrute
