VOLVO V90 4WD

TESTDATO: 18.12.2025

CHASSISNR: YV1PWH1V5P1190172

NBF Tilstandsrapport er utarbeidet av Norges Bilbransjeforbund og Forbrukerrådet.

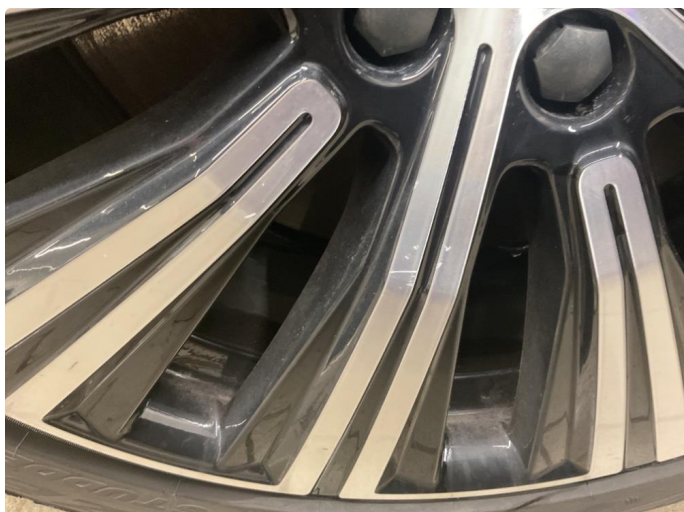
| Punkt | | Beskrivelse | Plassering |
|---|---|---|---|
| 1.1 | Dekk/Felger | skade på felg | høyre foran |

1.1 Skade på felg

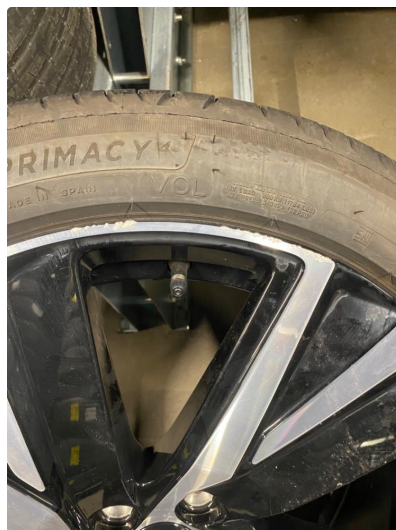
| Punkt | | Beskrivelse | Plassering |
|---|---|---|---|
| 1.2 | Dekk/Felger | skade på felg | begge |

1.2 Skade på felg

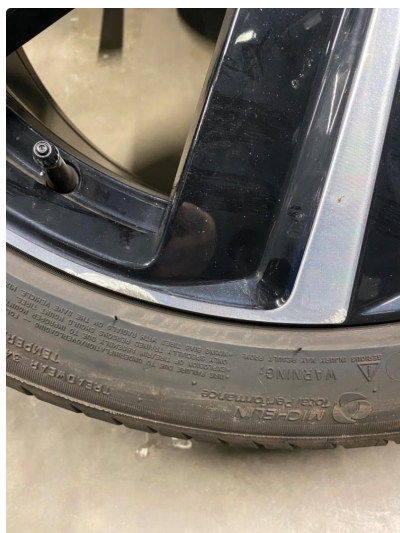
1.2 Skade på felg

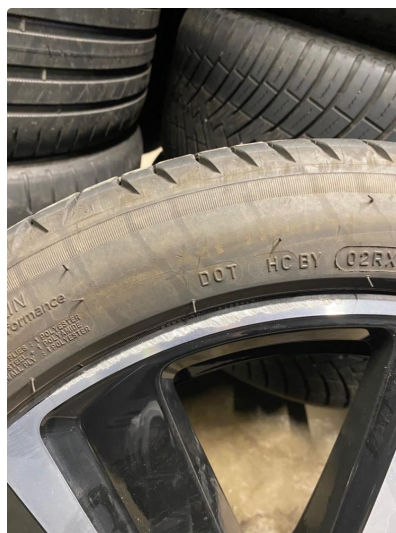
1.2 Skade på felg
