**SUZUKI SUZUKI ACROSS 4WD**
**TESTDATO: 03.02.2026**
**KODE: 1939035**

**PR67587**

NBF Tilstandsrapport er utarbeidet av Norges Bilbransjeforbund og Forbrukerrådet.

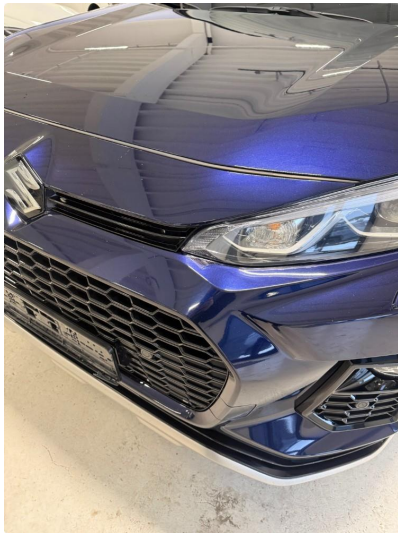
| Punkt | | Beskrivelse | Plassering |
|---|---|---|---|
| 1.1 | Panser | Steinsprut | Panser + fanger foran |

1.1 Steinsprut

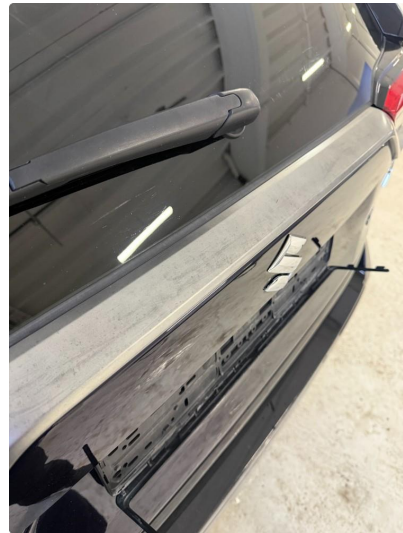
| Punkt | | Beskrivelse | Plassering |
|---|---|---|---|
| 1.2 | Bakluke | Skaper | List under visker bak |

1.2 Skaper
