SUZUKI SUZUKI ACROSS 4WD

TESTDATO: 12.12.2025

CHASSISNR: JSTGBRFV40D118448

NBF Tilstandsrapport er utarbeidet av Norges Bilbransjeforbund og Forbrukerrådet.

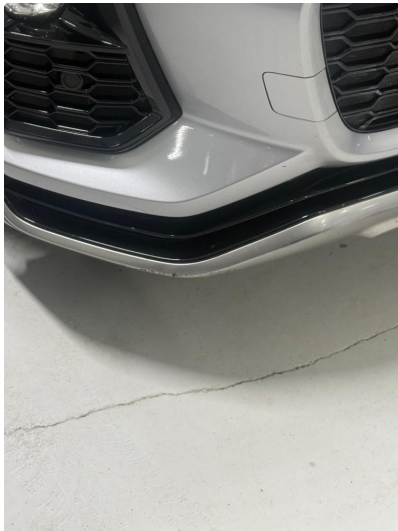
| Punkt | | Beskrivelse | Plassering |
|---|---|---|---|
| 1.1 | Under bil | Spoiler foran - Steinsprut | Venstre side |

1.1 Spoiler foran - Steinsprut

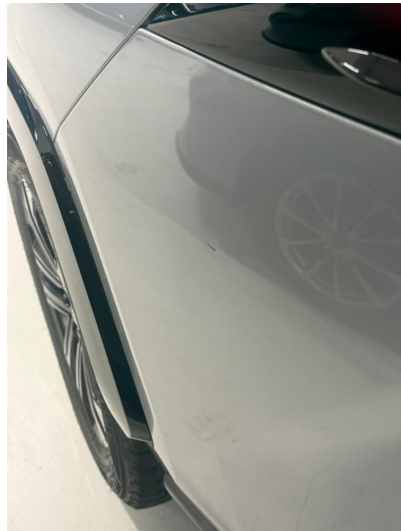
| Punkt | | Beskrivelse | Plassering |
|---|---|---|---|
| 1.2 | Skjermer | Lite hakk | Høyre bakskjerm |

1.2 Lite hakk
