**AUDI Q5 190 HK AUTOMAT 4WD**
**TESTDATO: 18.02.2026**
**KODE: 1952270**

NBF Tilstandsrapport er utarbeidet av Norges Bilbransjeforbund og Forbrukerrådet.

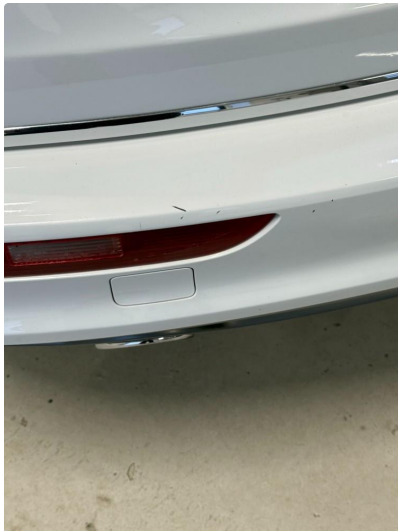
| Punkt | | Beskrivelse | Plassering |
|---|---|---|---|
| 1.1 | Støtfanger | Skrap/riper | Bakfanger |

1.1 Skrap/riper

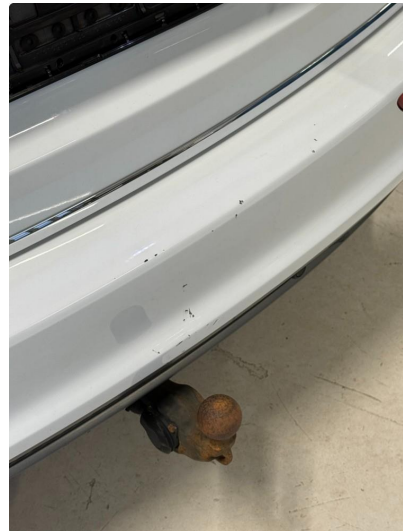
1.1 Skrap/riper
