NISSAN NISSAN LEAF 62KWH 2WD

TESTDATO: 16.12.2025

NBF Tilstandsrapport er utarbeidet av Norges Bilbransjeforbund og Forbrukerrådet.

## OPPSUMMERT STATUS PÅ KJØRETØY

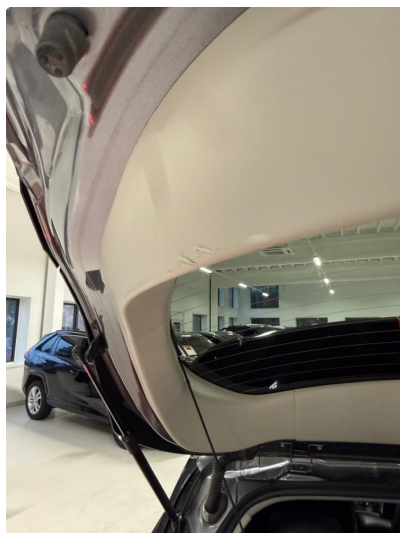
| Punkt | | Beskrivelse | Plassering |
|---|---|---|---|
| 1.1 | Bakluke | Skraper - innside | Innside bakluke - plastikk |

1.1 Skraper - innside

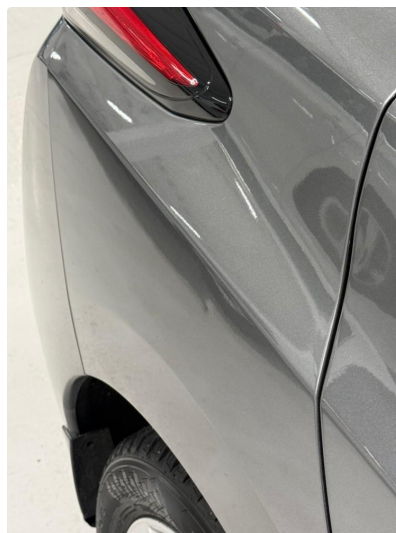
| Punkt | | Beskrivelse | Plassering |
|---|---|---|---|
| 1.2 | Skjermer | Liten parkeringsbulk | Høyre bak |

1.2 Liten parkeringsbukk
